# Mokradła

Sudetów Środkowych i ich ochrona

Andrzej Jermaczek • Lesław Wołejko • Patryk Chapiński

Wydano w ramach projektu „Ochrona i odtwarzanie zagrożonych siedlisk hydrogenicznyc  
w Sudetach Środkowych” dofinansowanego ze środków Programu Operacyjnego Infra-  
struktura i Środowisko (V Priorytet POIiŚ, 05.01.00-00-198/09) oraz Narodowego Funduszu  
Ochrony Środowiska i Gospodarki Wodnej.

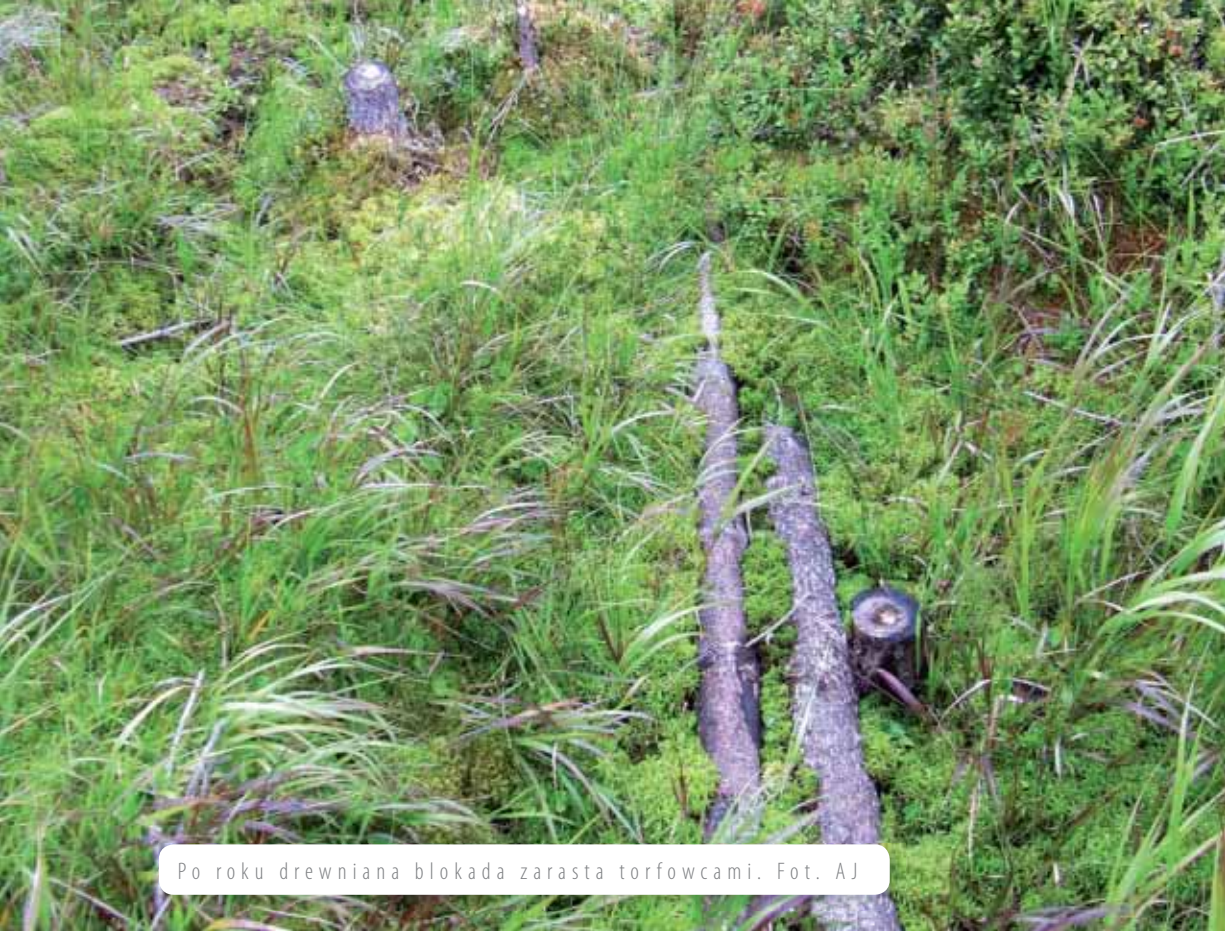
Po roku drewniana blokada zarasta torfowcami. Fot. AJ

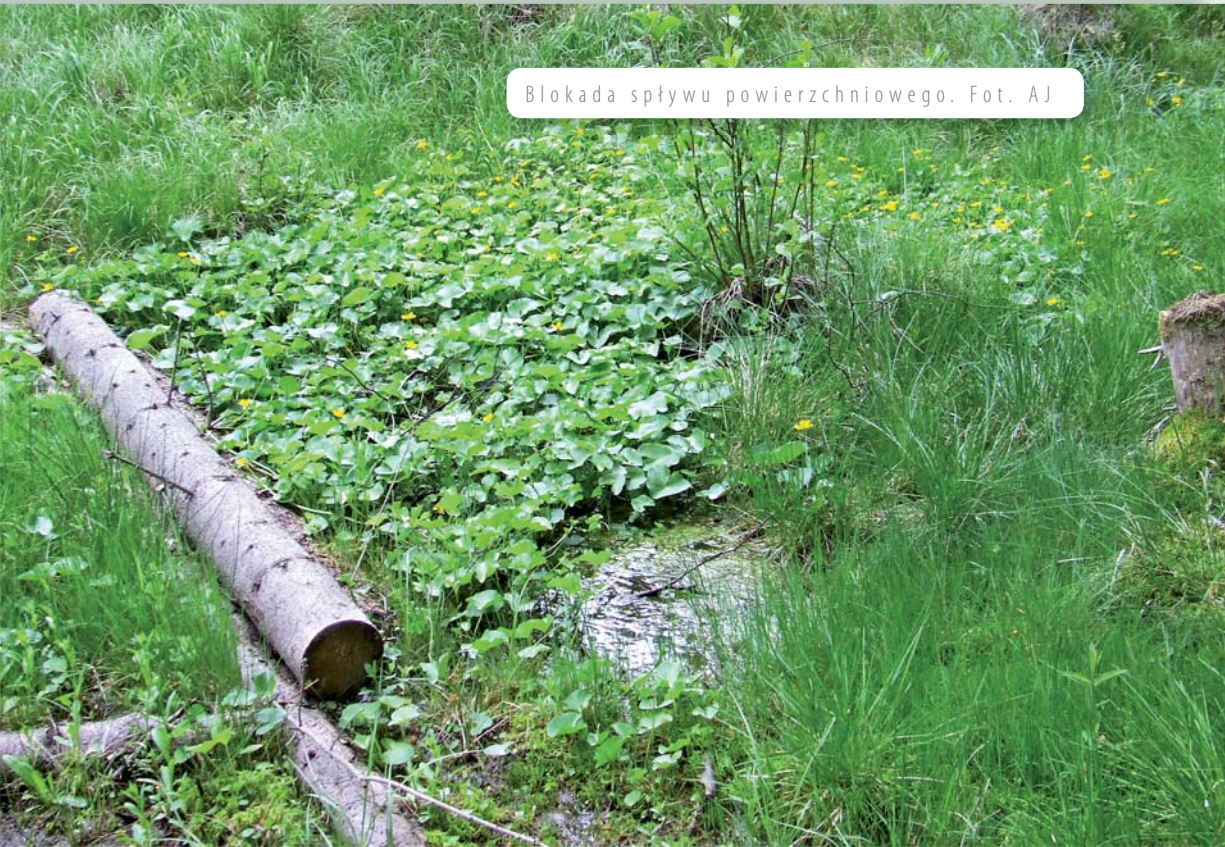
Blokada spływu powierzchniowego. Fot. AJ

Łącznie w ramach projektu w 25 obiektach, w 517 miejscach, zablokowano światło drenaży powierzchniowych odwadniających chronione siedliska. W 17 obiektach wykonano działania zmierzające do ograniczenia nadmiernego spływu powierzchniowego i ustabilizowania roślinności torfotwórczej za pomocą układanych prostopadłe do spadku terenu pni drzew pozyskanych w ramach wycinek. Łącznie ułożono 1550 tego typu blokad.

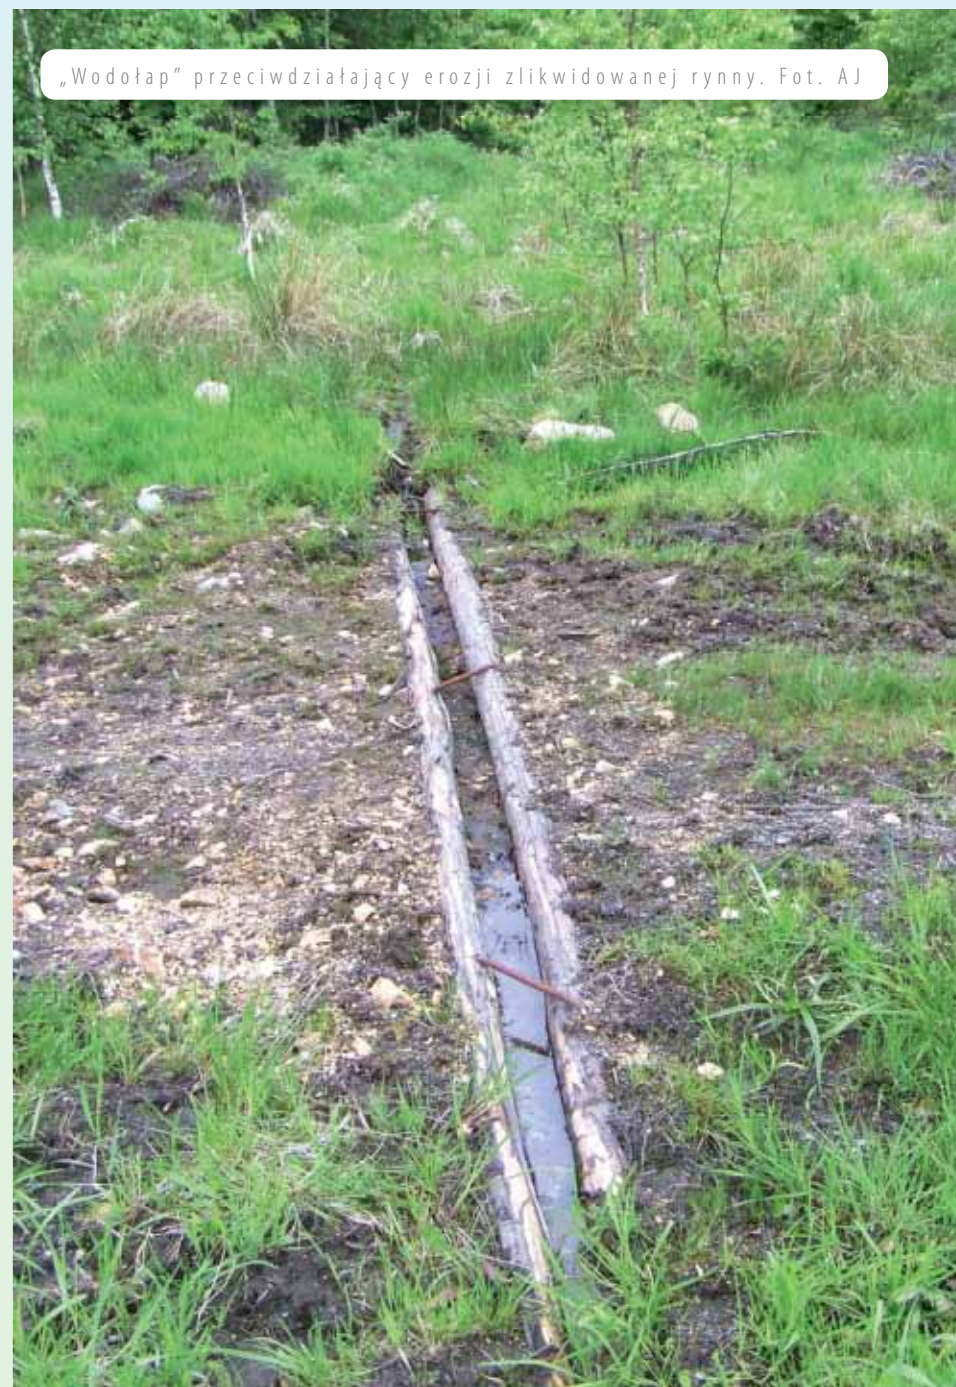
„Wodołap” przeciwdziałający erozji zlikwidowanej rynny. Fot. AJ

W kilku obiektach, w poprzek nieużytkowanych dróg, zainstalowano także tzw. „wodołapy” – proste rynny, utworzone z dwóch ułożonych równoległe pni, odprowadzające wodę i przeciwdziałające erozji.

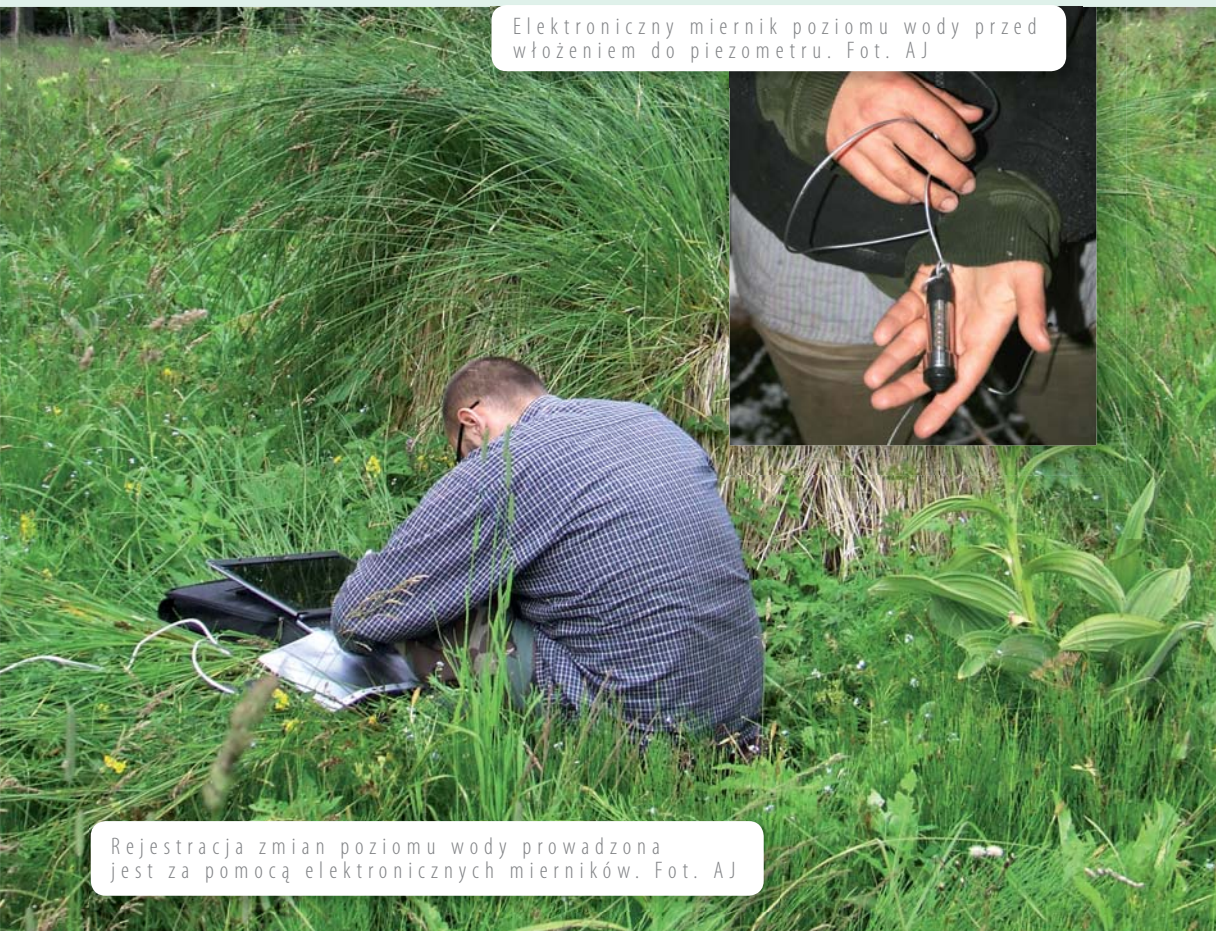
Elektroniczny miernik poziomu wody przed włożeniem do piezometru. Fot. AJ

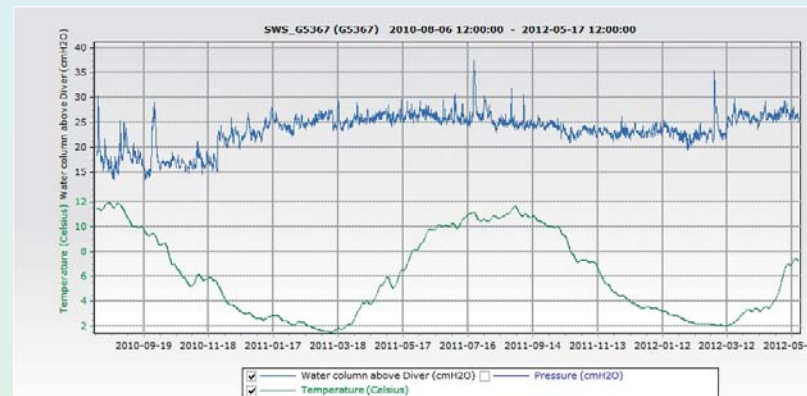
Wykres z monitoringu zmian poziomu wody i jej temperatury w piezometrze w obiekcie Biała Droga w Nadleśnictwie Kamienna Góra (NK2) w okresie realizacji projektu. Zasilająca obiekt woda pochodzi z płytkiego obiegu, bo jej temperatura jest zmienna i ściśle koreluje z ze zmieniającą się wraz z porami roku temperaturą powietrza. Średnie stany wody są stosunkowo stabilne, a po wykonaniu zabiegów ochronnych (wycinki, blokady sptywu wykonane późną jesienią 2011) widać wyraźny, trwały wzrost poziomu wody w obiekcie. Widoczne większe wahania poziomu wody są skorelowane z okresami silniejszych opadów w regionie.

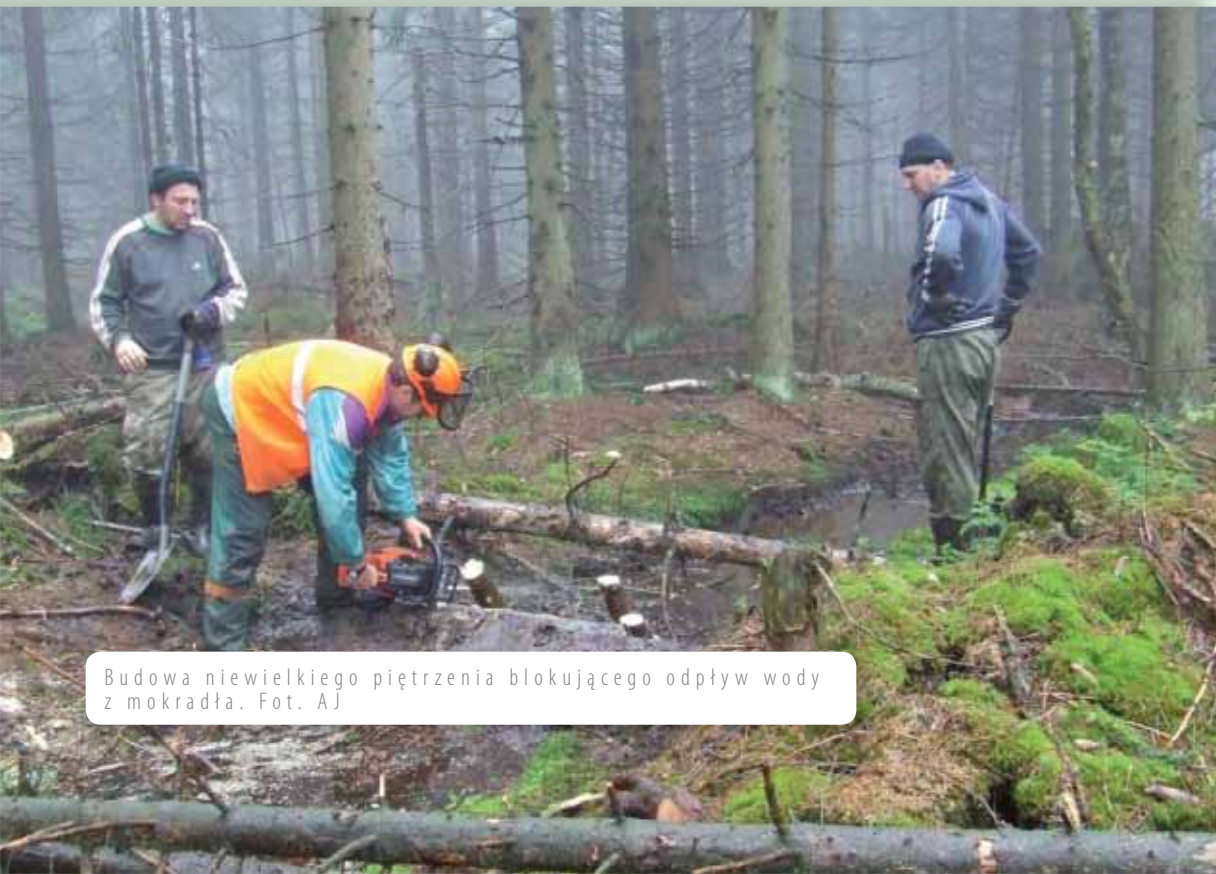
Budowa niewielkiego piętrzenia blokującego odpływ wody z mokradła. Fot. AJ

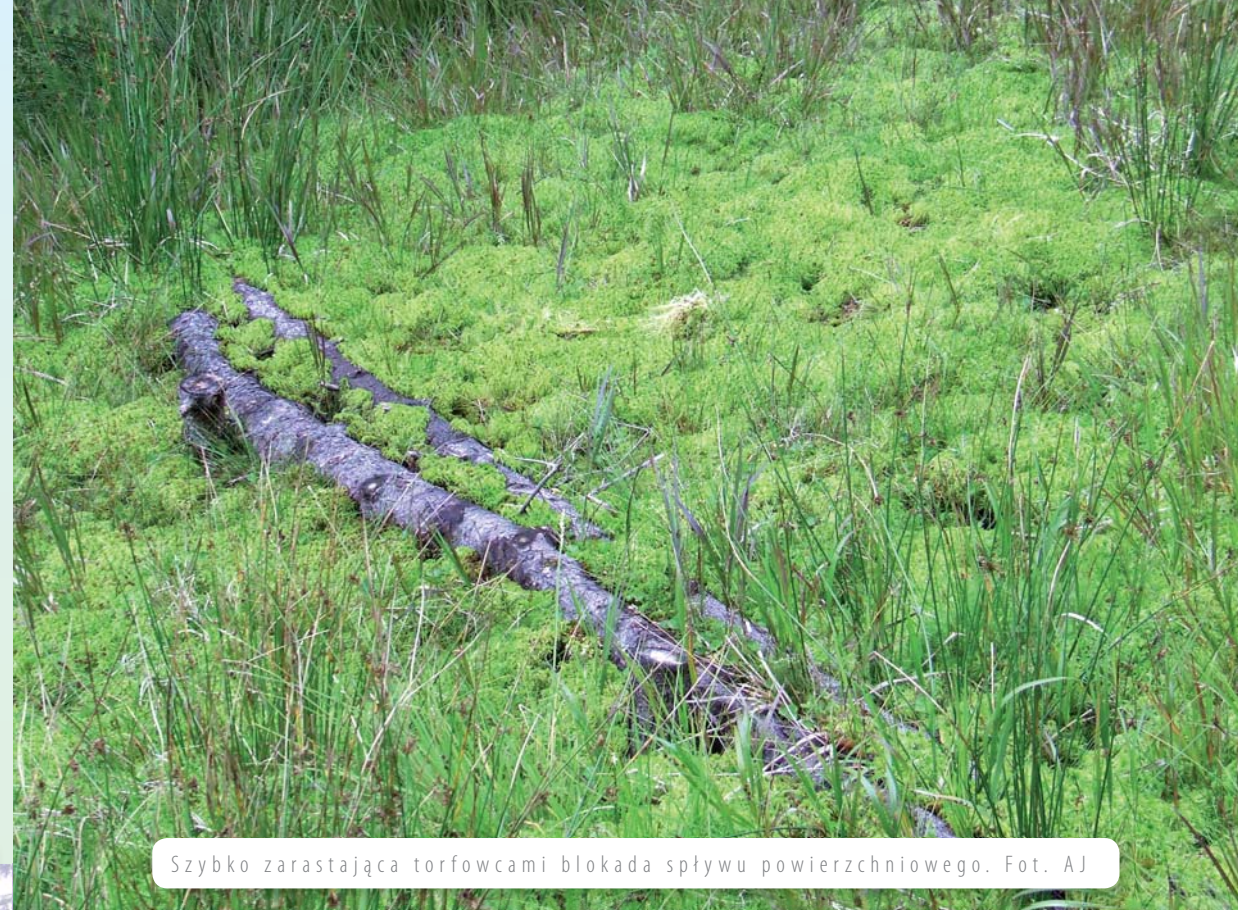
Szybko zarastająca torfowcami blokada spływu powierzchniowego. Fot. AJ

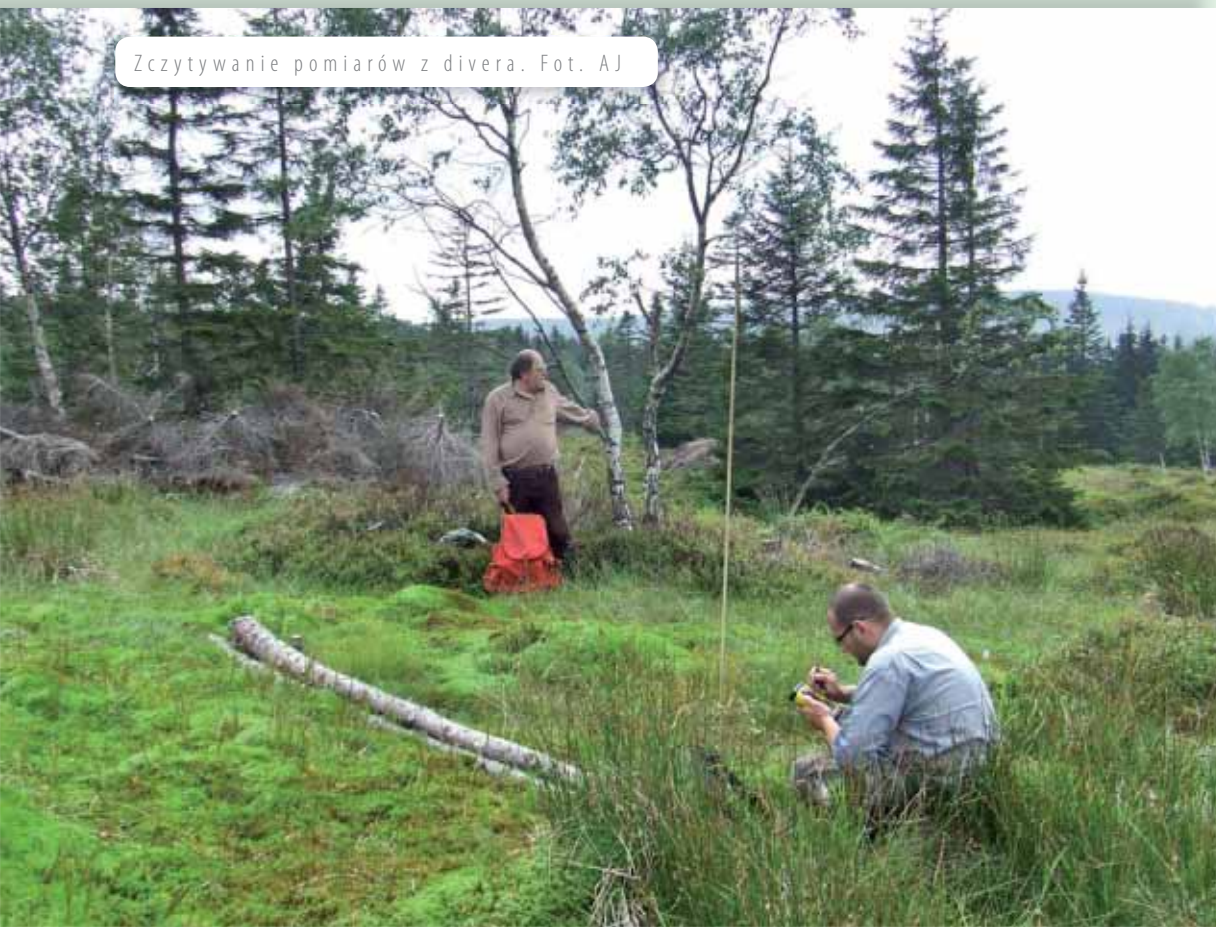
Zczytywanie pomiarów z divera. Fot. AJ

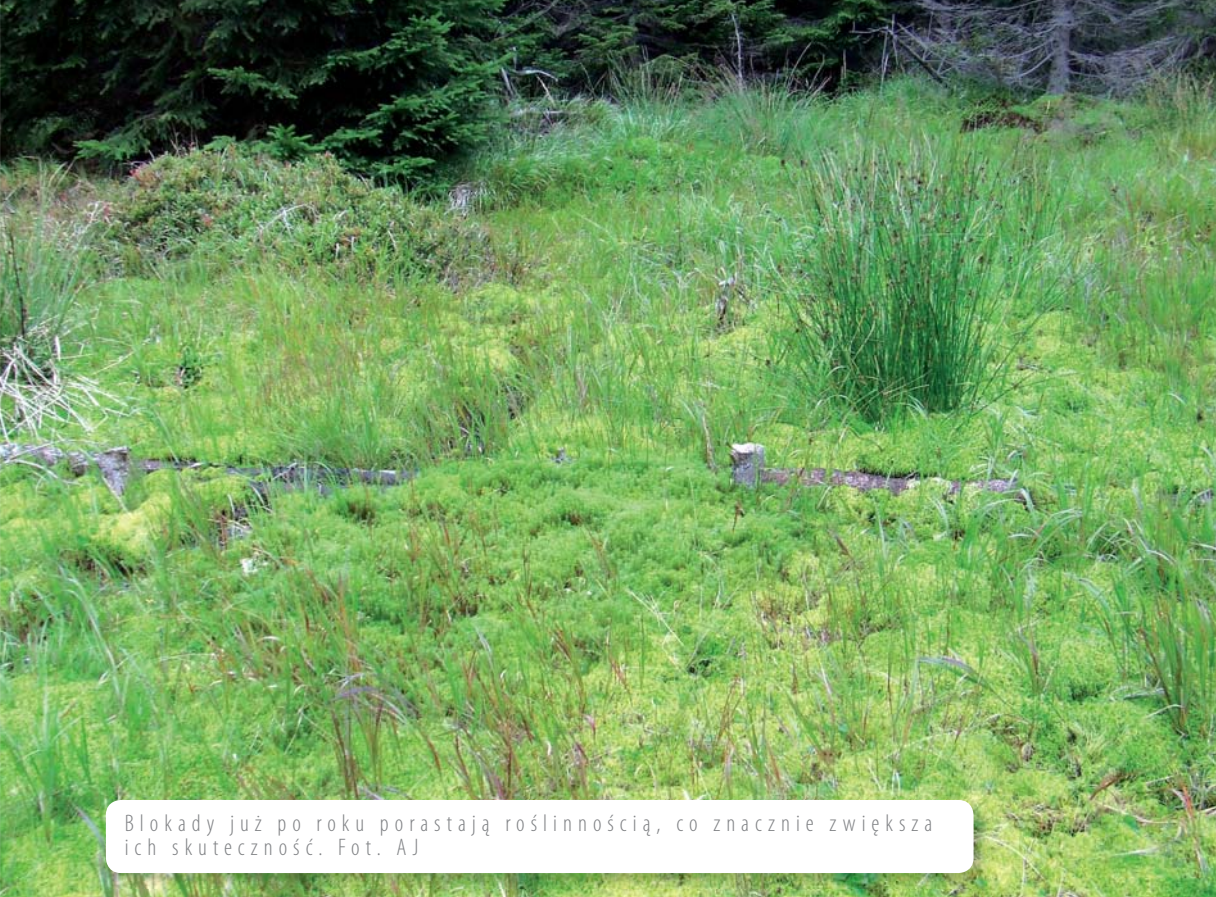
Blokady już po roku porastają roślinnością, co znacznie zwiększa ich skuteczność. Fot. AJ
