Mała zabudowa hydrotechniczna - duży problem ekologiczny

Barbara Utracka-Minko, Marcin Miller – Pomorski Zespół Parków Krajobrazowych
Artur Wysocki – Stowarzyszenie Proekologiczne „Słupia”

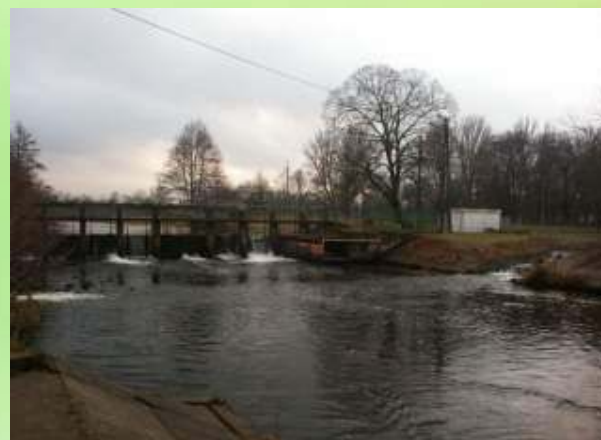
średnie

§ 3. 1. Do przedsięwzięć mogących potencjalnie znacząco oddziaływać na środowisko zalicza się następujące rodzaje przedsięwzięć:

66) budowle piętrzące wodę :

d) na wysokość nie mniejszą niż 1 m;

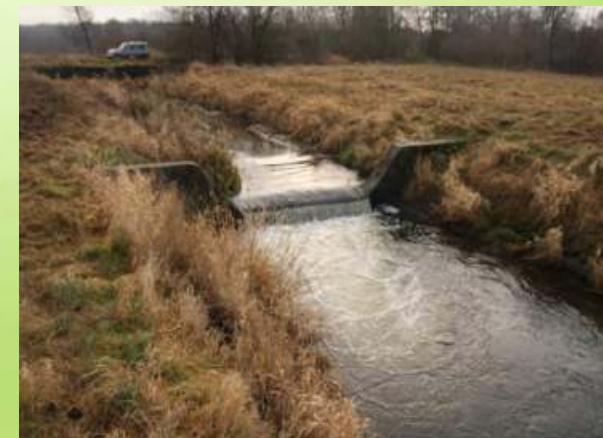
małe

Poniziej 1 m piętrzenia

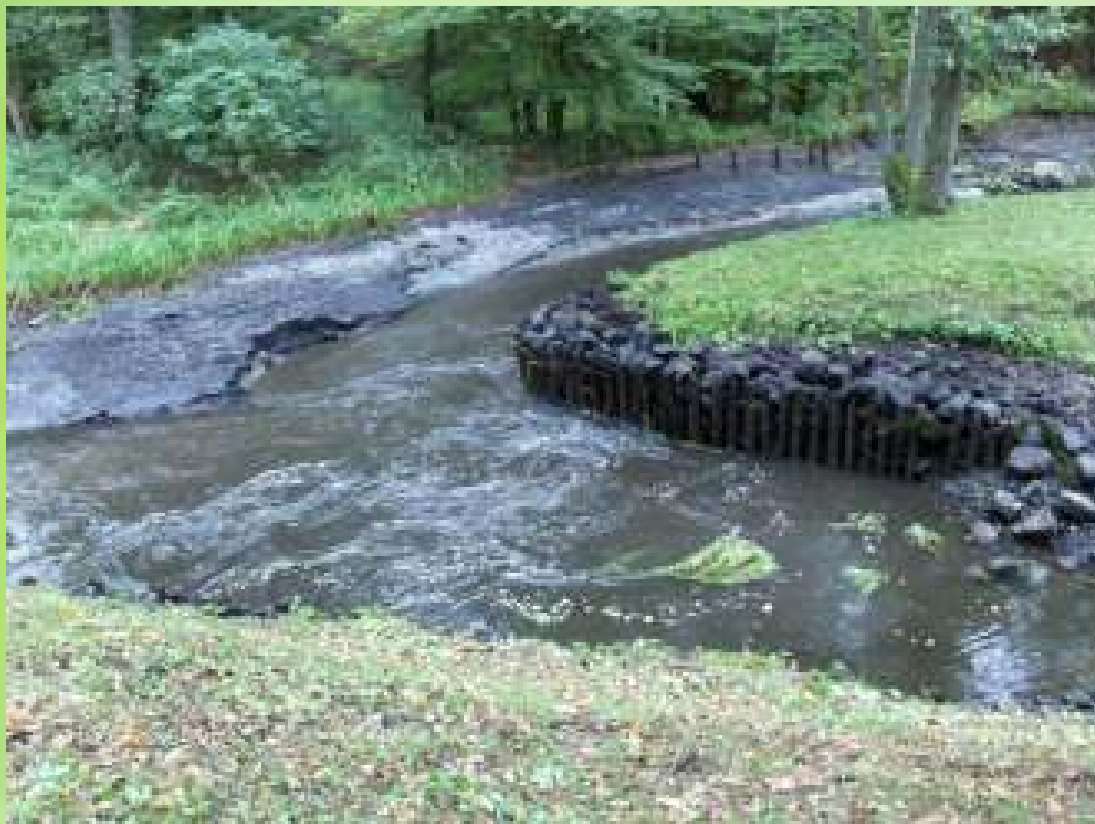
*Remont MEW na Skotawie (największym dopływie Słupi) –
gwałtowne odsłonięcie dna w zasięgu cofki.....*

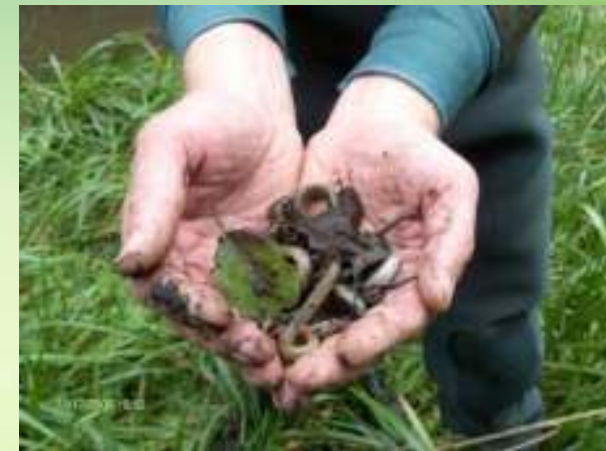
*... i jego efekty w postaci pozostawienia
w osuszonych namuliskach i kamieniach
tysiący larw i osobników dorosłych
minogów strumieniowych oraz martwych
już głowaczy białołetwych*

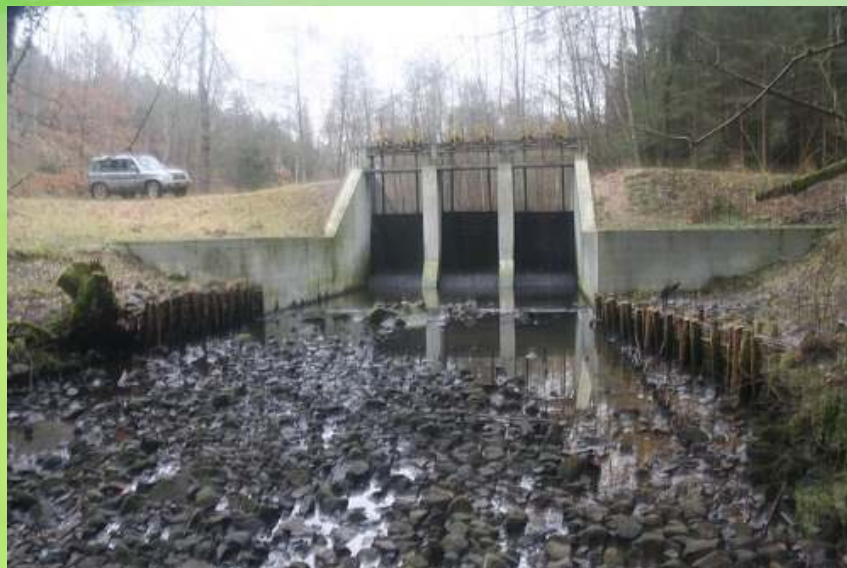
Koryto rzeki Skotawa pozbawione wody

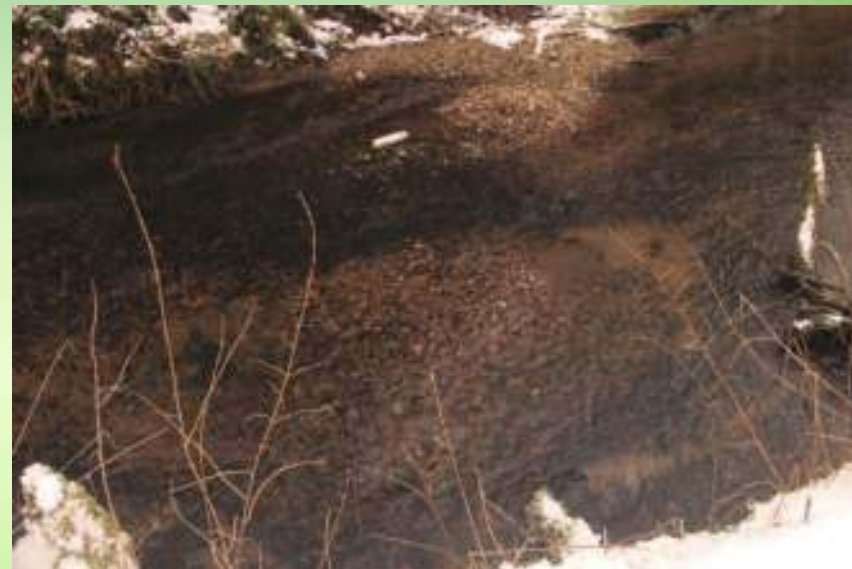
*Osuszone gniazda troci wędrownych na skutek
manipulacji przepływem wody na jazie*

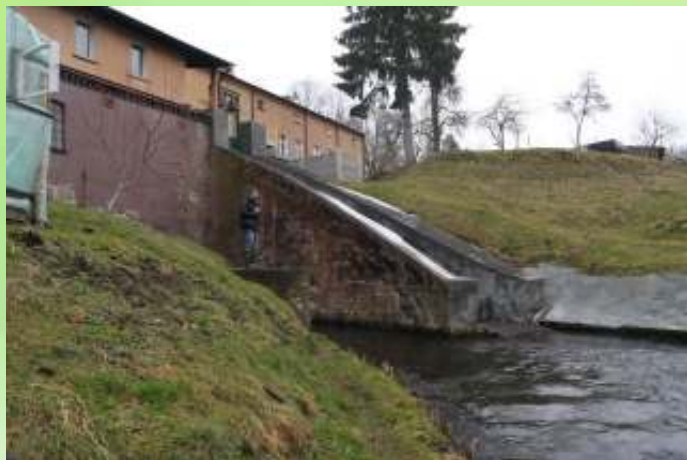
*Cały przepływ kierowany jest na turbiny elektrowni
w Skarszewie o mocy 188 kW, spad 7,8 m*

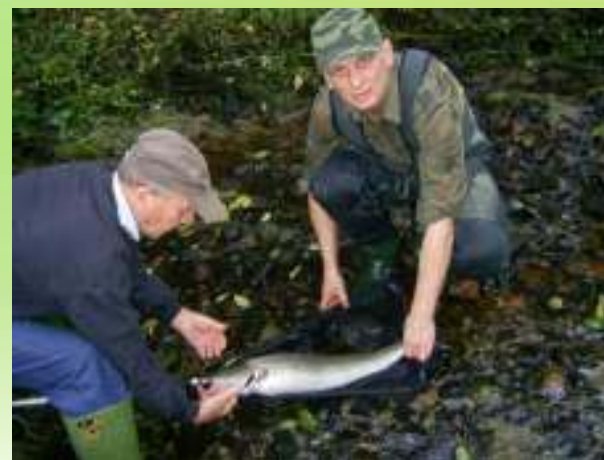
*... i same trocie
ratowane przez
pracowników
Parku
z koryta rzeki
pozbawionego
przepływu
biologicznego*

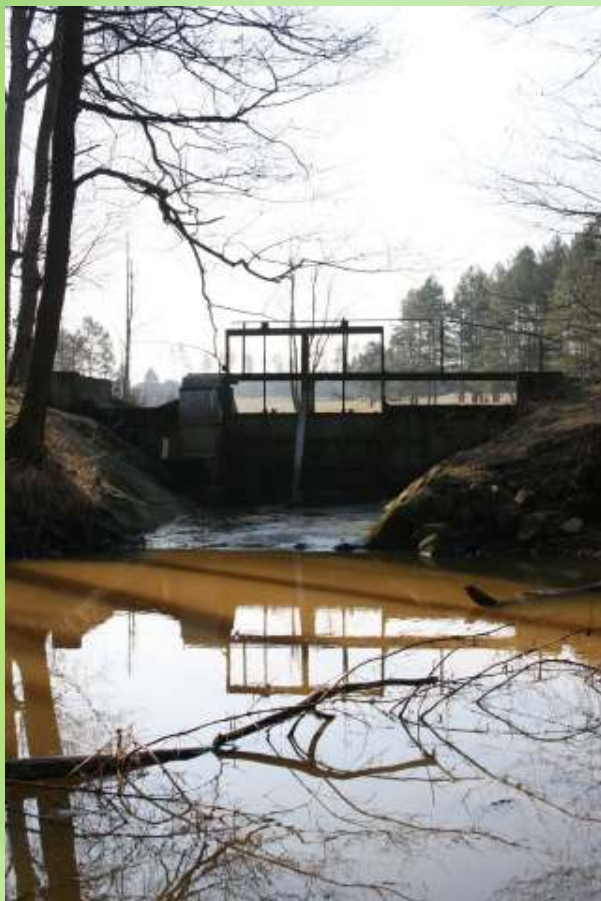
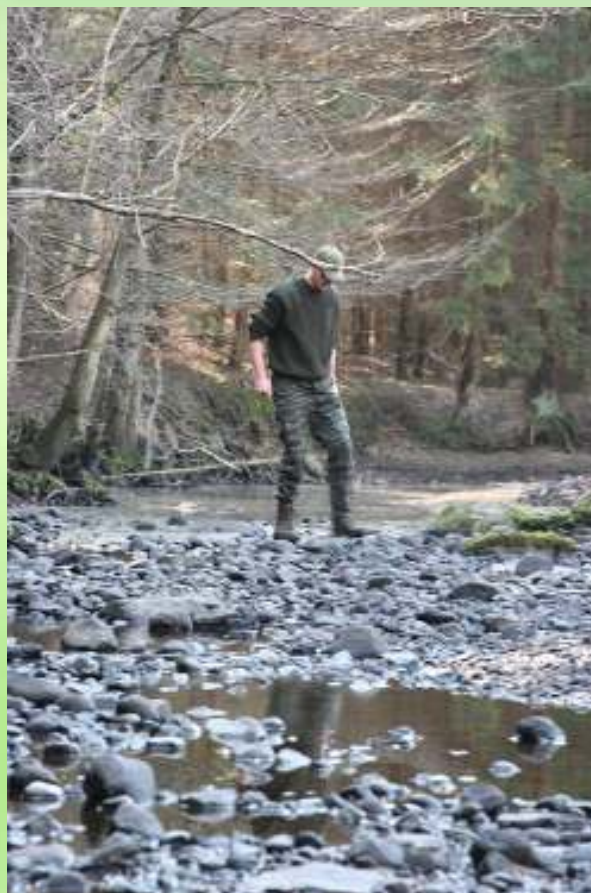
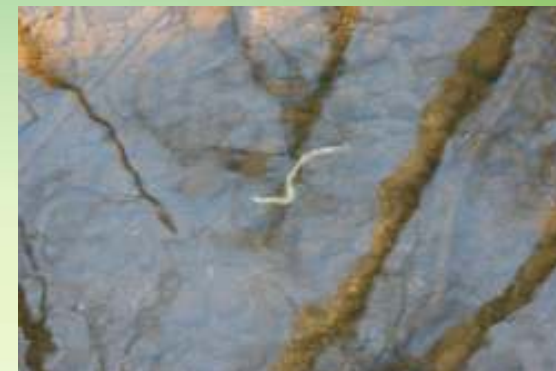
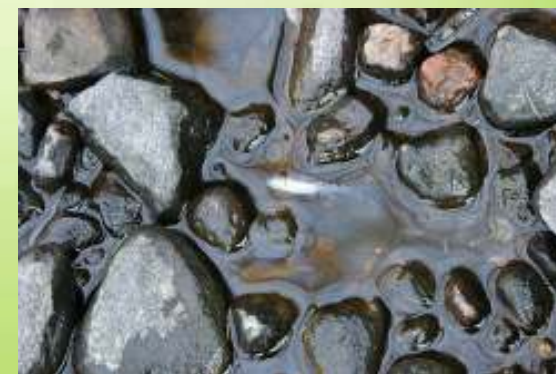
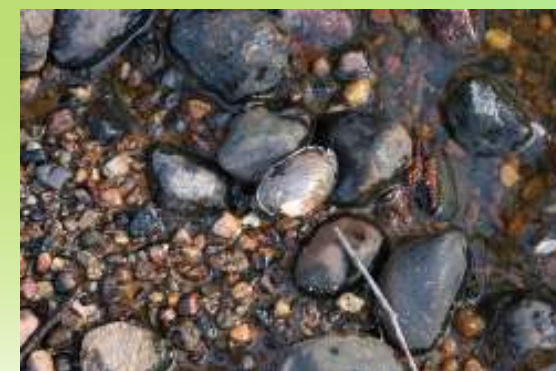
Koryto rzeki Kamienica pozbawione całkowicie przepływu wody na odcinku ponad 3 km w skutek łamania przez MEW pozwolenia wodnoprawnego dotyczącego przepływu biologicznego

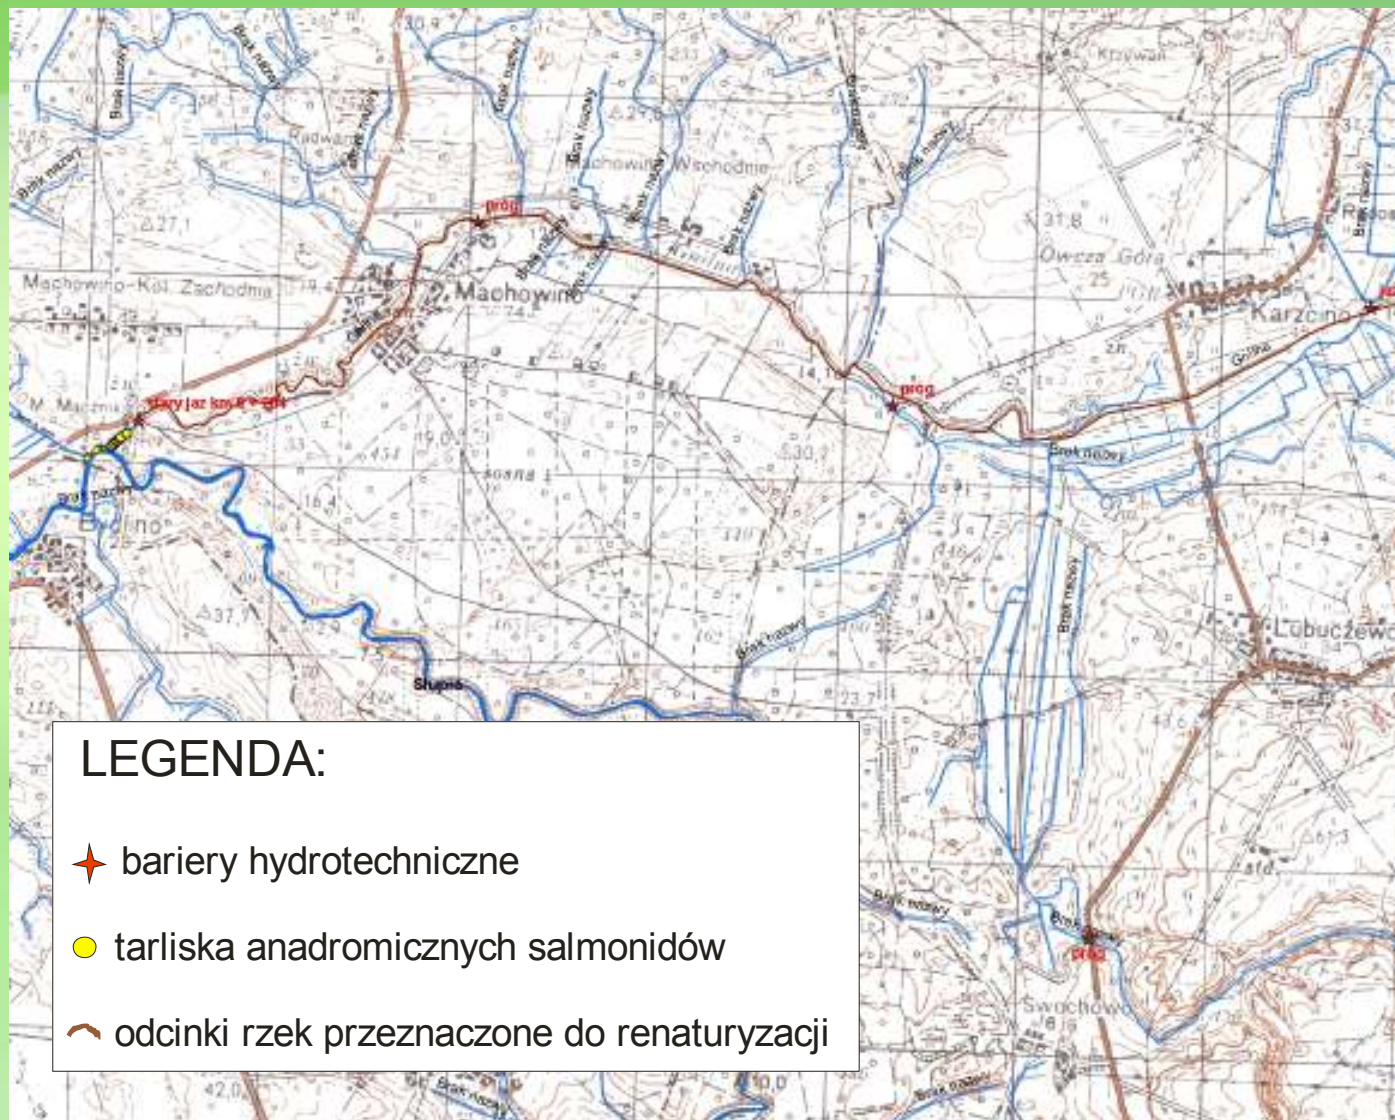
Gnilna - mała zabudowa hydrotechniczna

Lewobrzeżny dopływ Słupi o długości rzeki 12 km

Gnilna drożna jako korytarz ekologiczny na długości 264 metrów, na rzece istnieją 23 przegrody

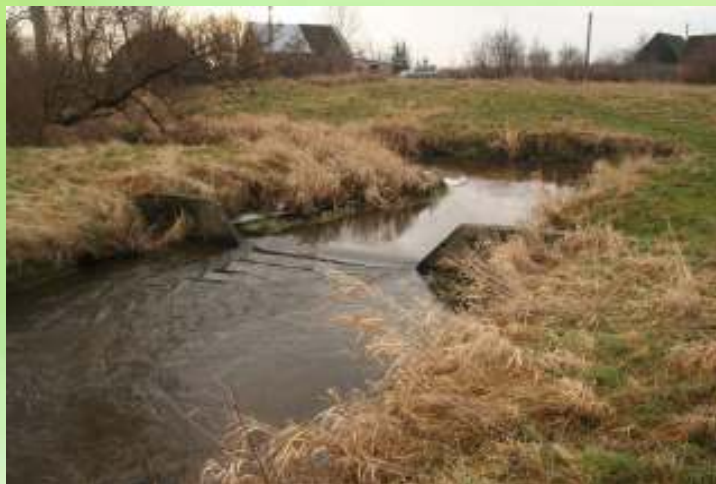
Stopień betonowy w km 3 + 320 nie stanowi bariery w wędrówkach ryb

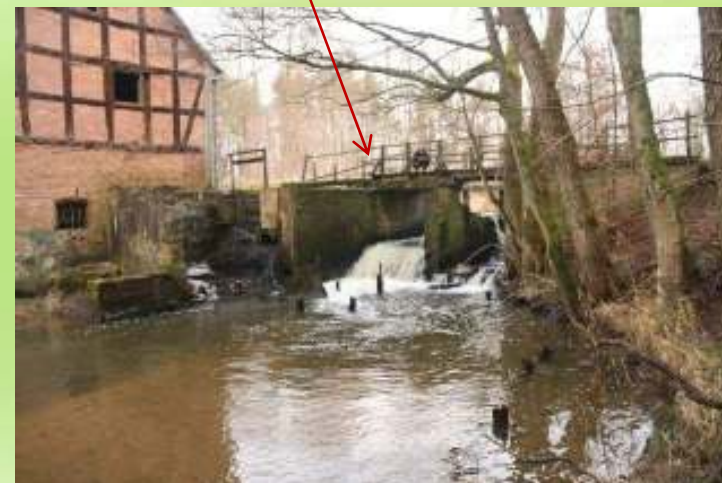
Jaz piętrzący obok starego młyna na Gnilnej w Bydlinie w km 0 + 264 - kres wędrówek ryb anadromicznych w rzece

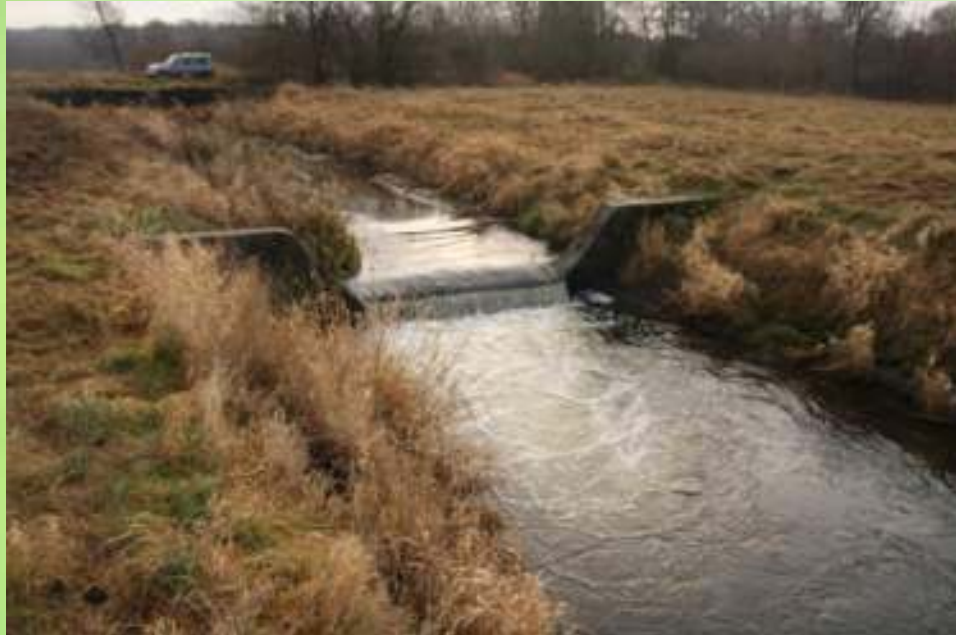
Stopień betonowy w stanowiący istotną barierę w wędrówkach małych ryb i gatunków słabiej pływających lub nie posiadających umiejętności pokonywania przeszkód skokiem - dorosłe pstrągi i trocie pokonują piętrzenia tej wysokości

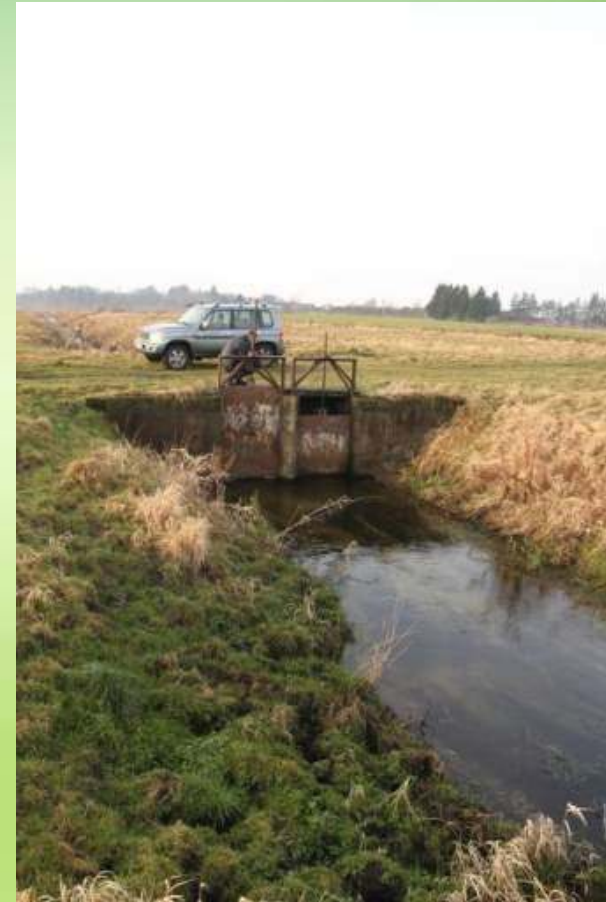
Przepust z zastawką, Tego typu przepusty nie stanowią przeszkody migracyjnej, zastawki już od dawna nie są użytkowane do celów nawodnień, za to często wykorzystywane przez kłusowników do osuszania koryta w celu wybrania ryb

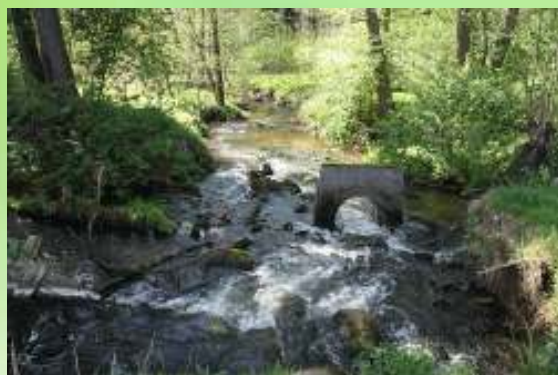
Rozmyty przepust przy starym młynie we wsi Krępa w km 2+970

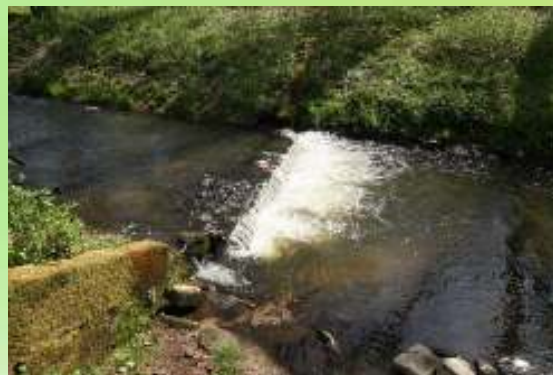
Rozmyty stopień betonowy dna w Krępie w km 1 + 983

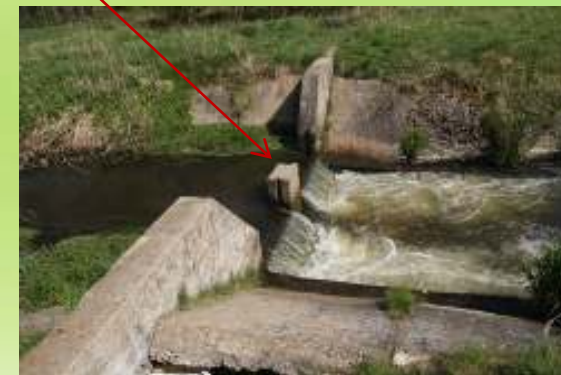
Stopień betonowy w Krępie w km 1 + 589 - wysokość piętrzenia około 40 cm

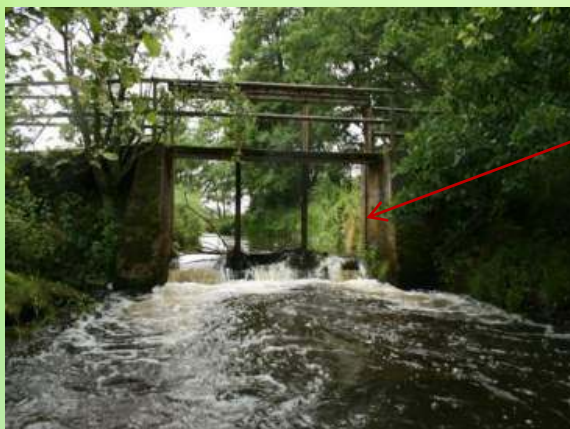
Nieczynny jaz rolniczy piętrzący rzekę na 0,4 m był barierą nie do przejścia dla 6 gatunków ryb. Nawet prądolubne gatunki jak lipień i jelec nie były w stanie pokonać tego niewielkiego piętrzenia.

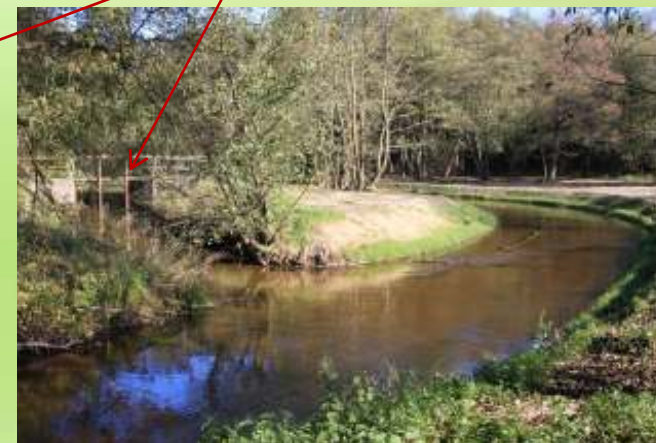
W ramach działań renaturyzacyjnych wykonano nowe koryto rzeki omijające nieużywany jaz.

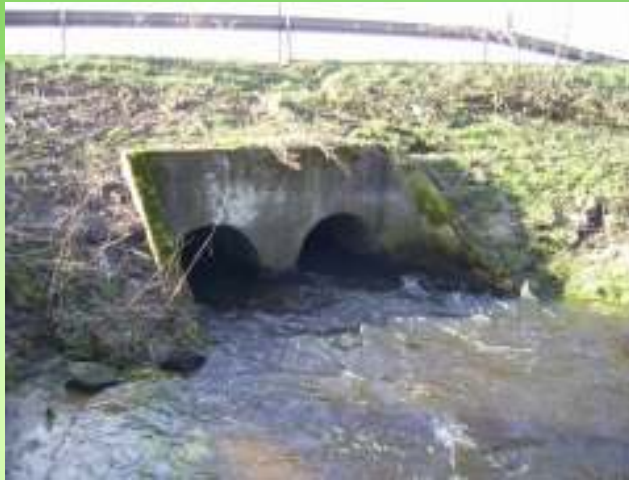
ŹLE

Przepust w drodze krajowej we wsi Kwakowo, w km 3 + 000, Znaczne zawężenie przekroju hydraulicznego powoduje silny wzrost prędkości wody w przepuście, uniemożliwiający migrację wolniej pływającym gatunkom hydrobiontów

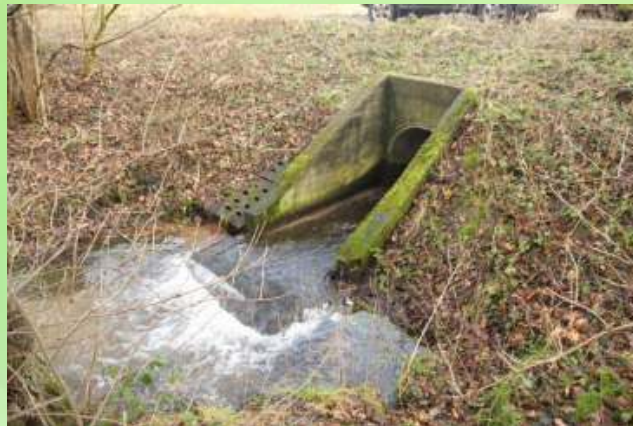
ŹLE

Mały przepust drogowy – dno przepustu wyniesione ponad dno strumienia, minimalna głębokość wody i jej duża prędkość praktycznie uniemożliwia wędrówki hydrobiontom

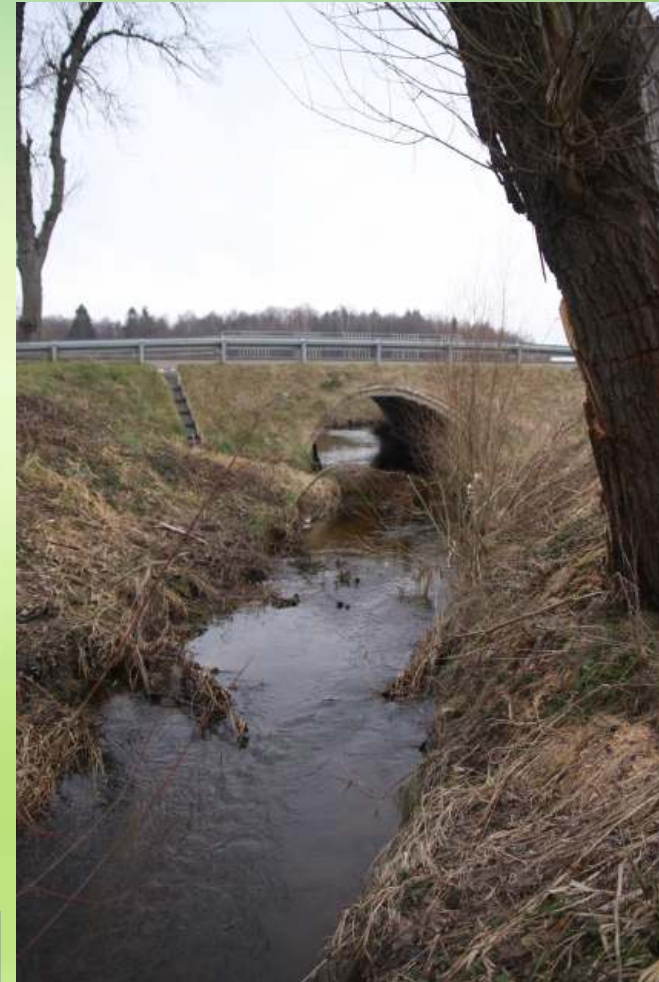
DOBRCZE

Tarlisko troci przy przepuście w Sierakowie na rzece Kwaczej - przykład prawidłowo wykonanego przepustu drogowego

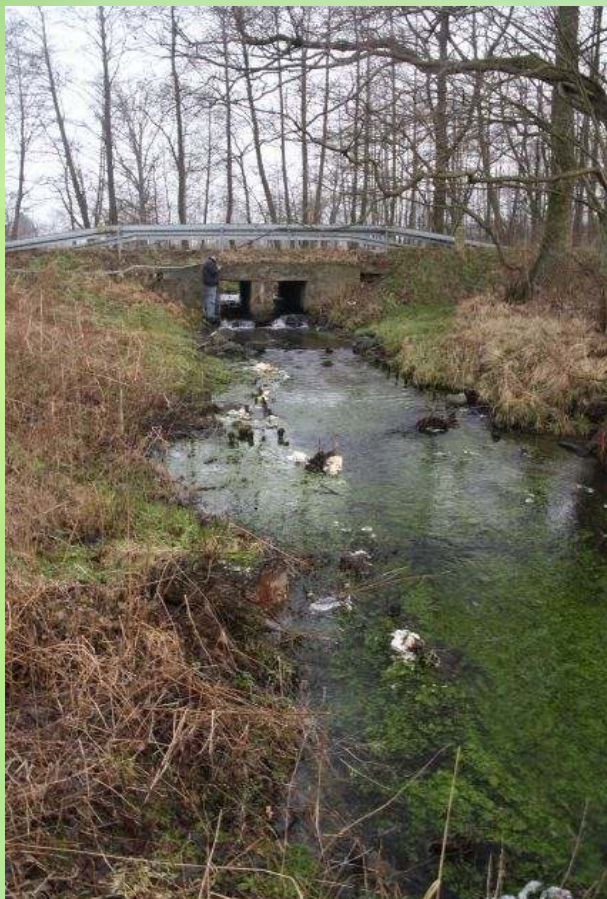
ŹLE

*Przepust w Warblewie na Warblewskiej Strudze –
- wadliwa konstrukcja dno przepustu o około 30 cm
ponad lustrem wody w rzece*

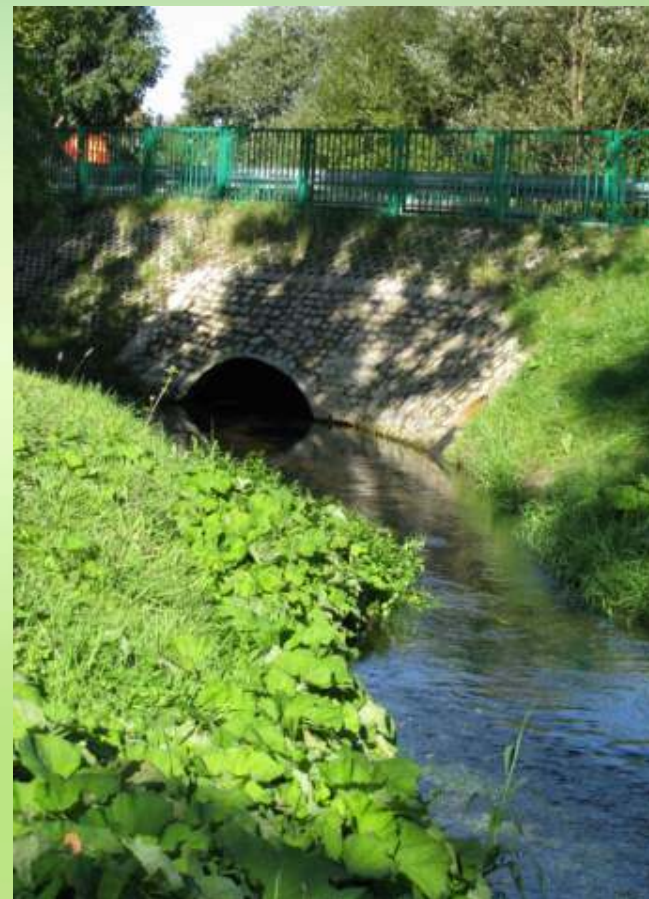
DOBRCZE

*Przepust na Warblewskiej Strudze w Dębicy Kaszubskiej
- prawidłowa konstrukcja dno przepustu zagłębione
poniżej dna strumienia, szerokość przepustu zbliżona do
szerokości strumienia, prędkość nurtu zbliżona do
średnich prędkości w rzece*

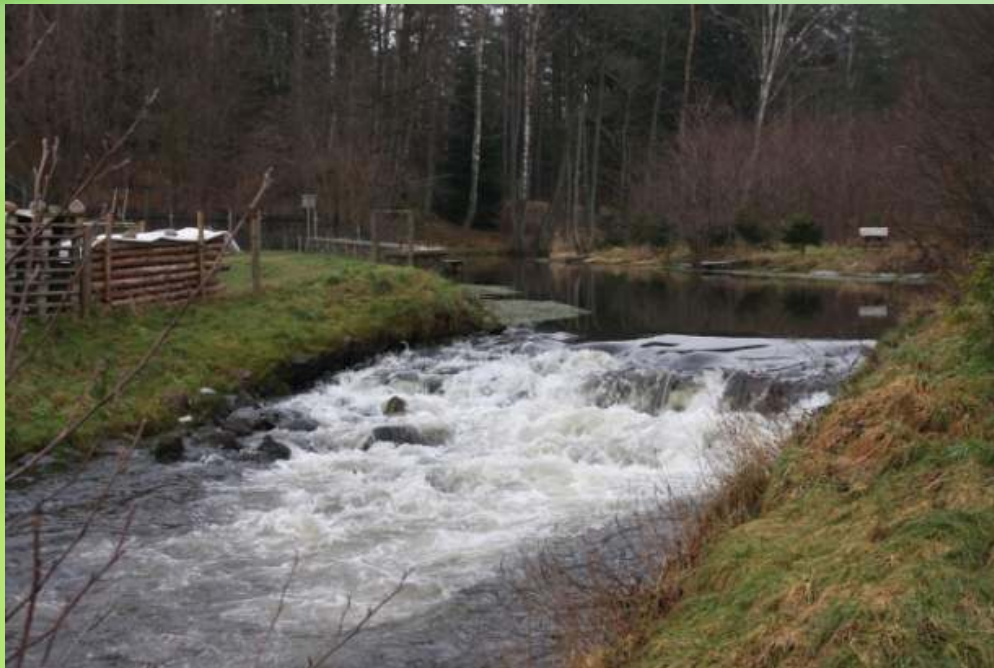
DOBRCZE

Próg piętrzący rzekę Skotawę na potrzeby małej hodowli pstrąga tęczowego

Przykład właściwego wykorzystania narzutu z kamienia polnego w zabudowie hydrotechnicznej. Woda spada bez utraty kontaktu z podłożem, kamienie silnie tłumią szybkość prądu w strefie dennej wytwarzając prądy wsteczne, ułatwiające migracje hydrobiontom.

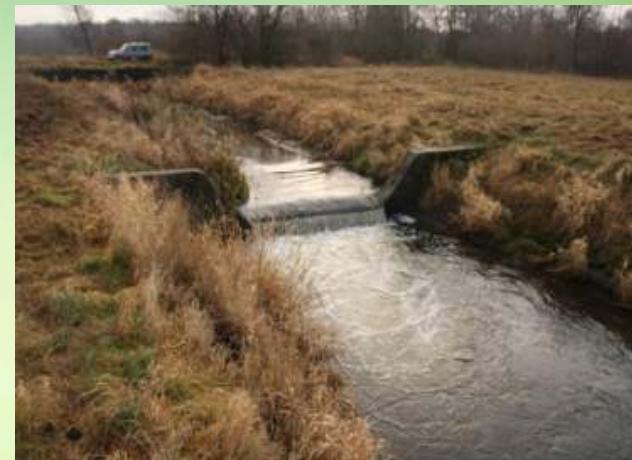
ŹLE

Woda przelewa się wodospadowo tracąc kontakt z podłożem. Taki typ przepływu stanowi istotną barierę w przemieszczaniu hydrobiontów, uniemożliwiając migracje w górę cieku gorzej pływającym gatunkom, na dobrze pływających wymusza wykonywanie skoków

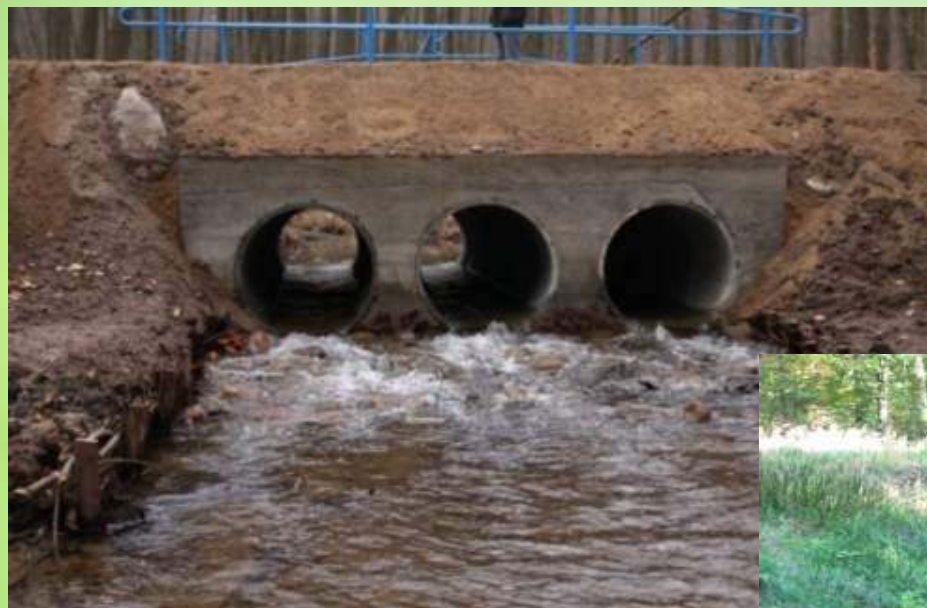
ŹLE

Wadliwie wykonany przepust drogowy na rzece Kamiennej. Wysokie posadowienie dna rur względem dna potoku spowodowało małą głębokość wody w przepustach i jej dużą prędkość, uniemożliwiając wędrówki troci w górę rzeki

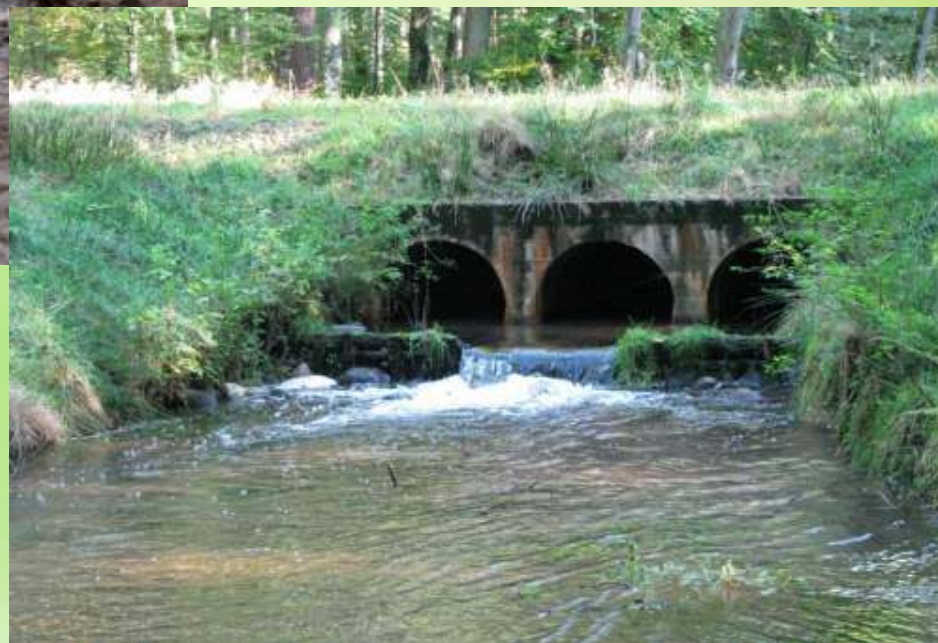
DOBRCZE

Ten sam przepust po „liftingu”, podniesiono zwierciadło wody w przepustach za pomocą podpiętrzenia wody kłodami drewnianymi i narzutem kamiennym.

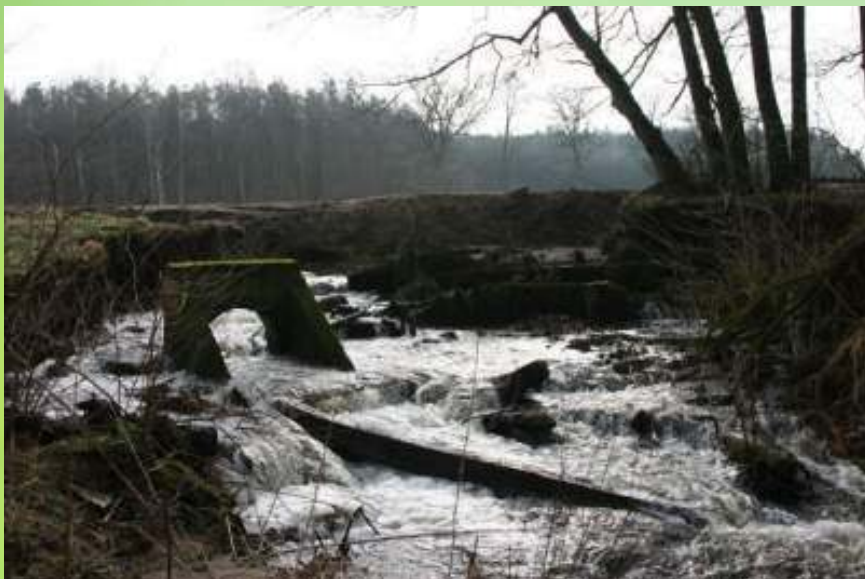
Rzeka Glażna

Wysokie wiosenne wody roku 2005 przerwały groble przy dawnym młynie we wsi Krępa. Od 6 lat blisko 10km odcinek strumienia jest dostępny dla troci.

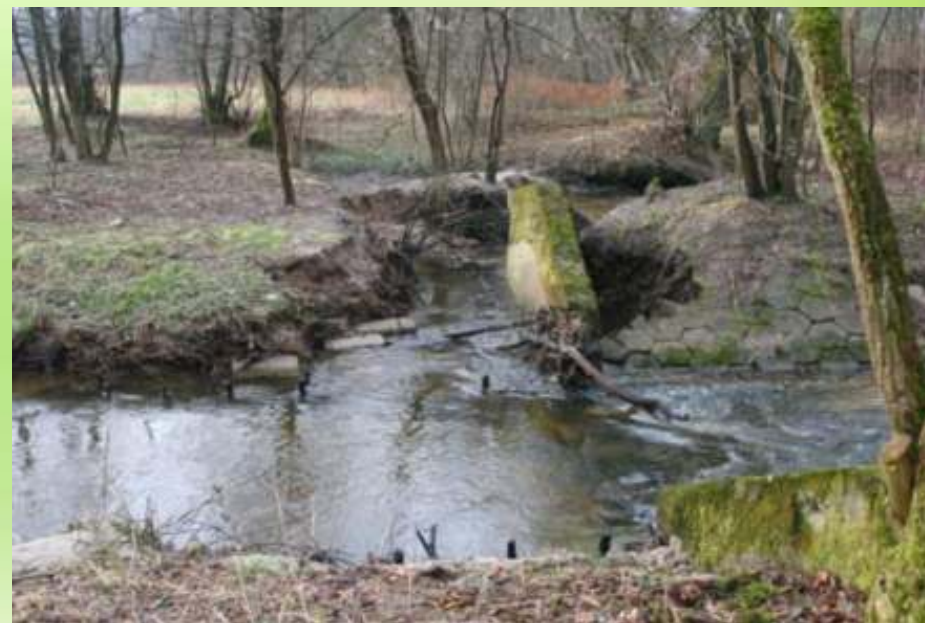
Rzeka Glażna

Rozmyty próg korekcyjny, wody same ukształtowały obejście piętrzenia, rzeka płynie jak dawniej, poza udrożnieniem ekologicznym nie zaobserwowaliśmy innych skutków tej „katastrofy budowlanej”

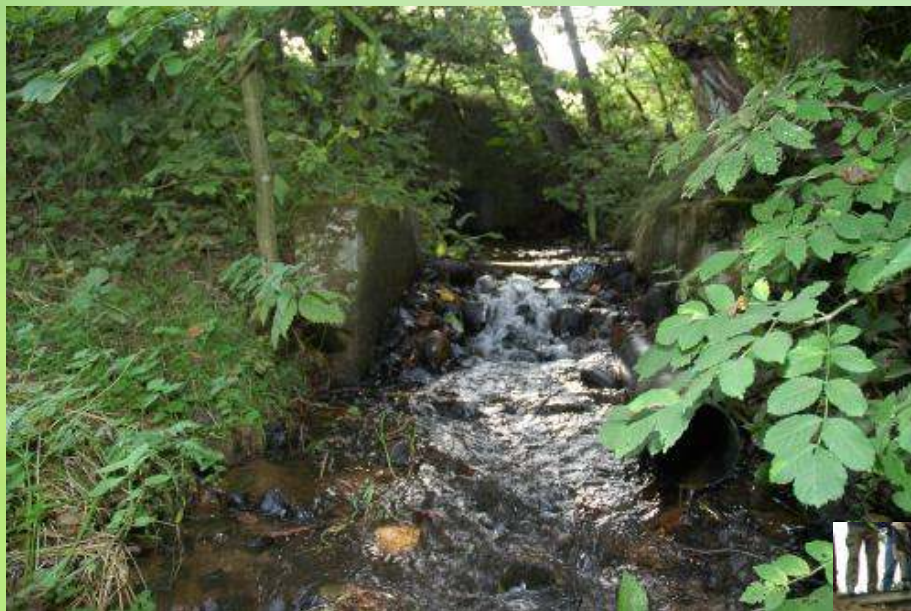
Ruiny dawnej zabudowy hydrotechnicznej uniemożliwiają wędrówkę troci na tarliska

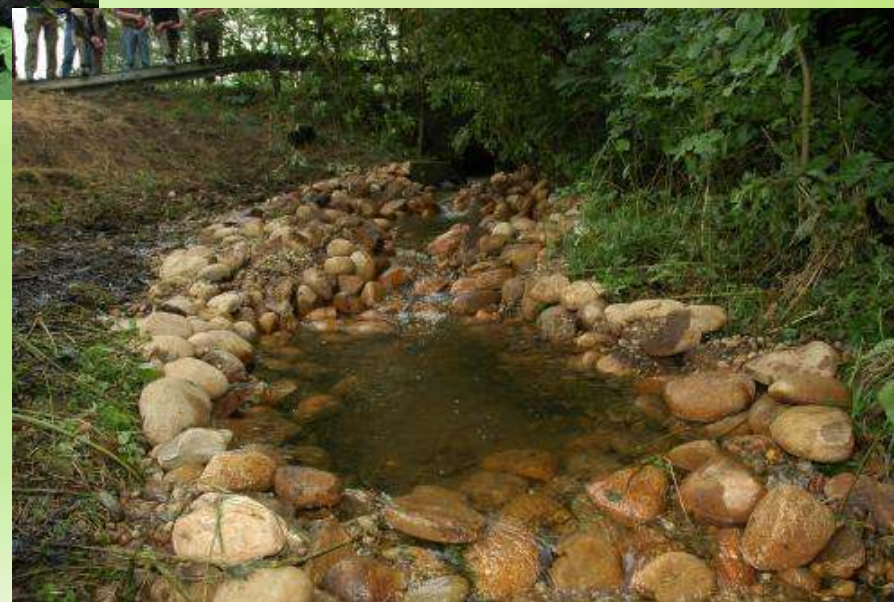
200 Euro i 10 godzin pracy paru pasjonatów taki był nakład pracy i środków na wybudowanie prostej przepławki z narzutu kamiennego.

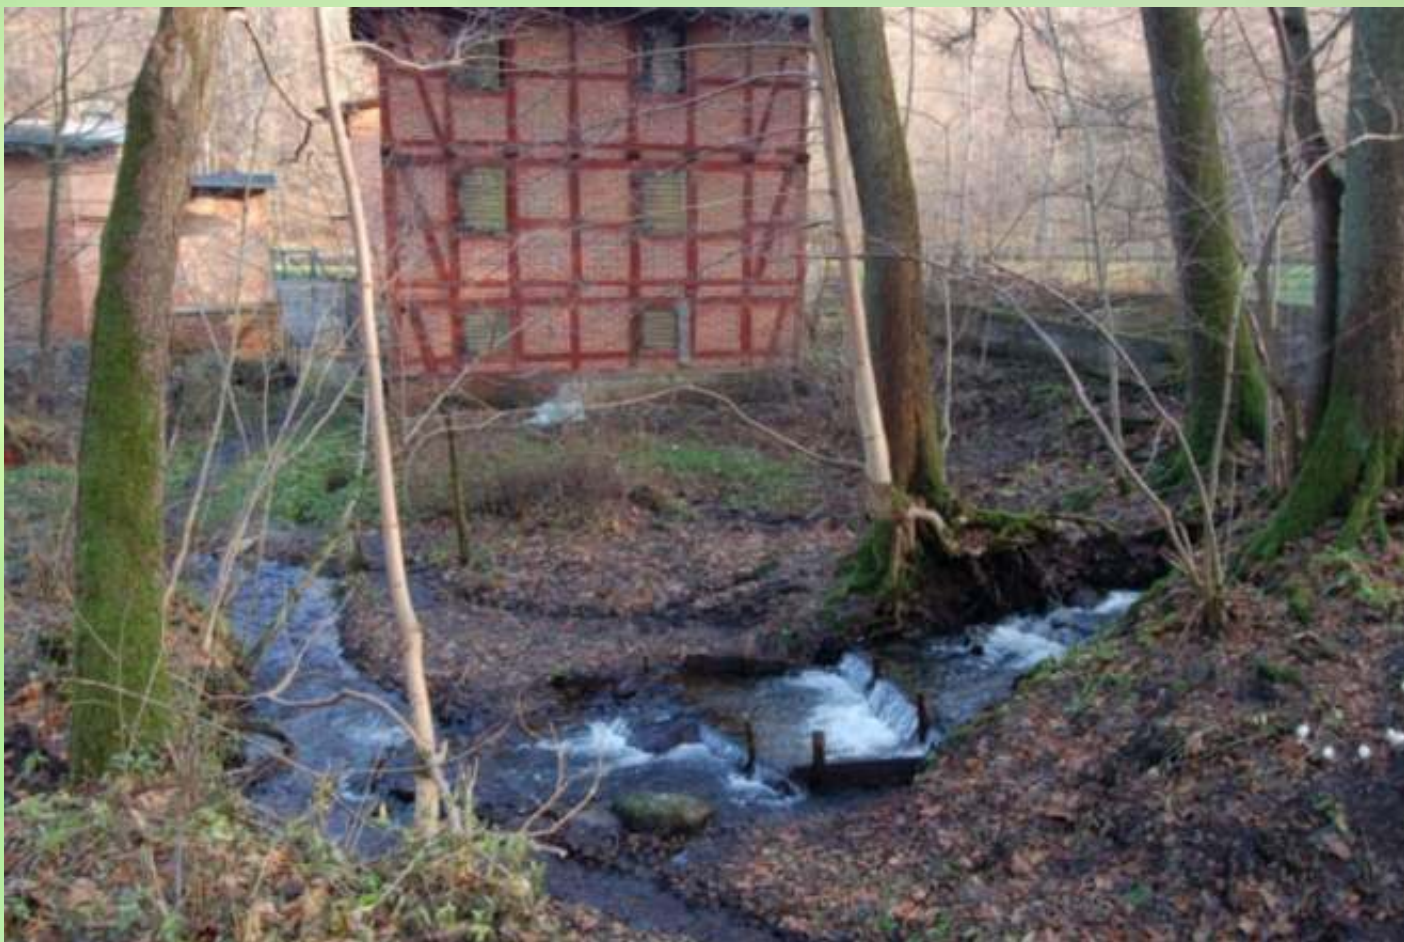
*Obejście - przepławka wykonana przez wejherowskich wędkarzy przy
młyńskim piętrze w miejscu niewykorzystywanego kanału ulgi*

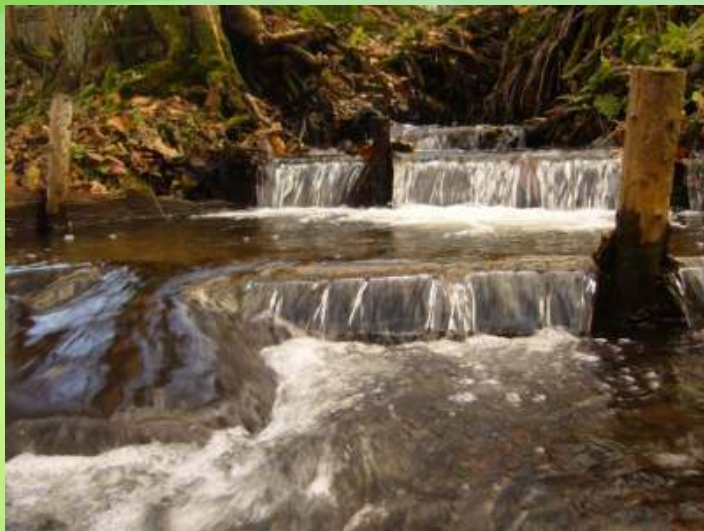
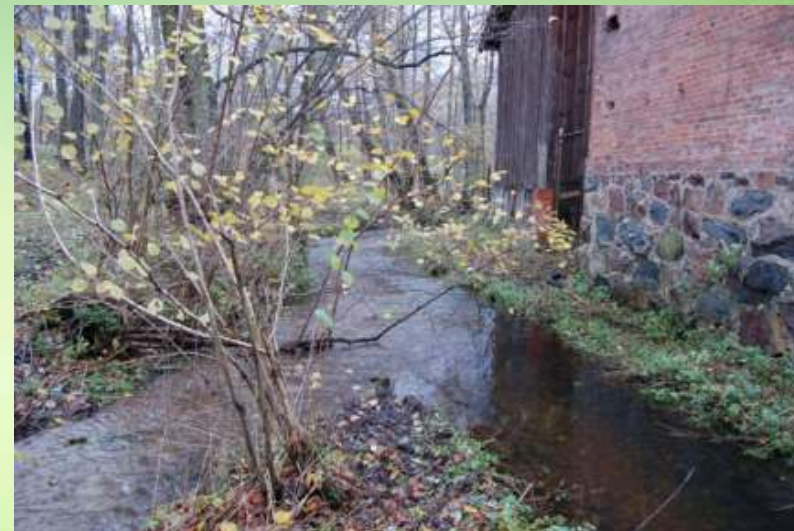
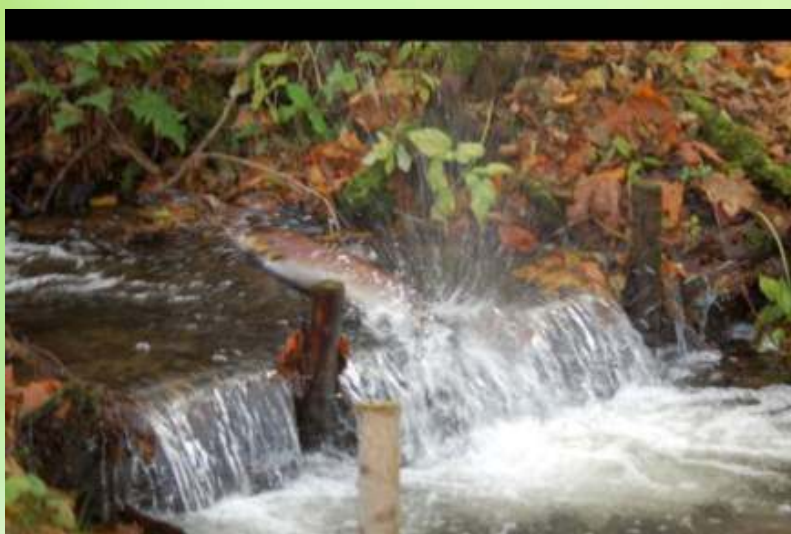
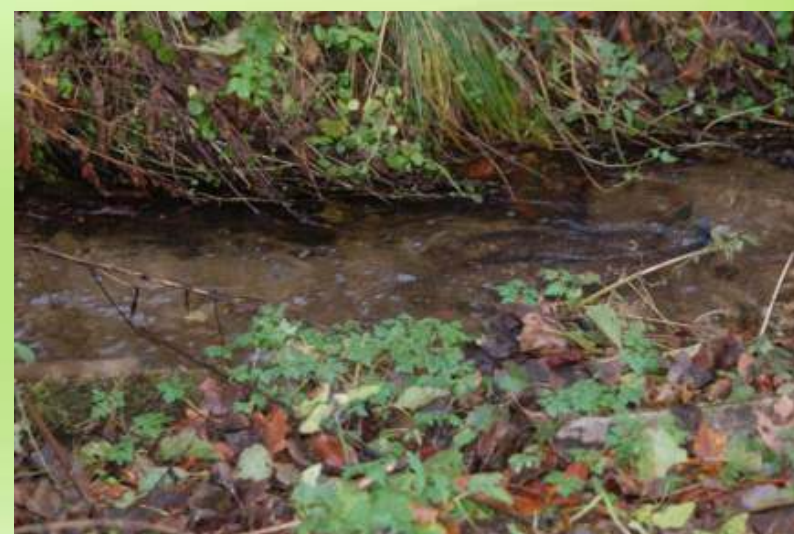
Cedron - przepławka powstała przy minimalnym nakładzie sił i środków, ludzki zapał, parę kołków i desek wystarczyło by otworzyć drogę na tarliska w górę strumienia
