Zakończenie projektu

„Ochrona torfowisk alkalicznych południowej Polski”

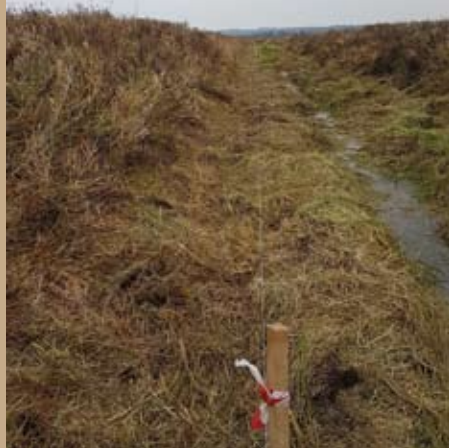
Fot. 1. Wytyczenie linii przebiegu ścianki.

O tym unikatowym w skali Europy torfowisku pisaliśmy również na łamach Boćka w 2016 roku (nr 127, 3/2016), warto przypomnieć tutaj fakt, że do szczególnych jego walorów należy przede wszystkim niczym niezakłócona budowa geologiczna. Okres odkładania się martwicy wapiennej w ok. 600 cm profilu trwał tu blisko 10 tys. lat! To właśnie to cenne torfowisko przecięte jest rzeką Sieniochą, która drenuje kopułę torfowiska, powodując jej przesuszenie i zanik charakterystycznej roślinności. Chcąc przeciwdziałać postępującym zmianom, w porozumieniu z zarządcą terenu (PGW Wody Polskie, RZGW w Lublinie) zaplanowano w ramach projektu wybudowanie ścianki przeciwfiltracyjnej, która ma za zadanie ograniczenie drenażu kopuły przez rzekę. Było to najbardziej pracochłonne i kosztowne przedsięwzięcie zaplanowane w projekcie. Ścianka przeciwfiltracyjna zbudowana z desek dębowych o długości 2 m, połączonych ze sobą na „pióro i wpust”, powstała po obu stronach rzeki Sieniochy (nie ingerując w koryto i przepływ rzeki) na odcinku ponad 300 m z każdej strony. Wszystkie prace wykonywane były ręcznie i w ostatniej fazie w niezbyt sprzyjających warunkach pogodowych, gdy temperatury znacząco spadały poniżej zera. Na zdjęciach przedstawiono poszczególne etapy powstawania ścianki.

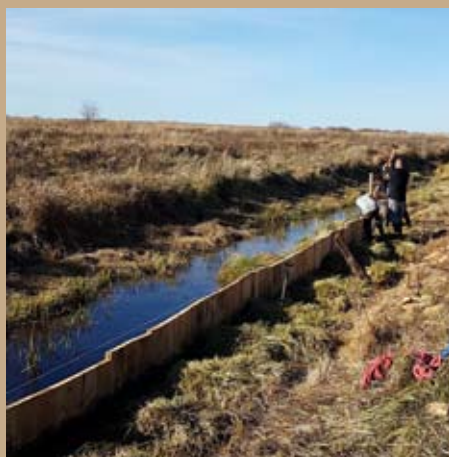
Fot. 2. Zabijanie pierwszych metrów ścianki.

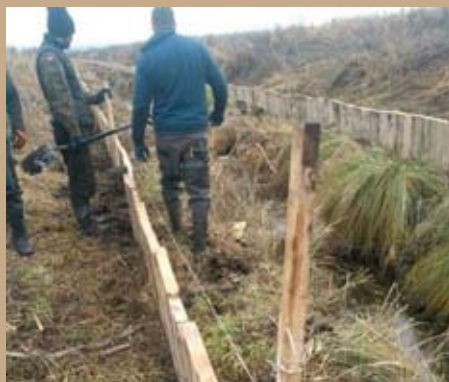
Fot. 3. Zabijanie drugiej strony ścianki.

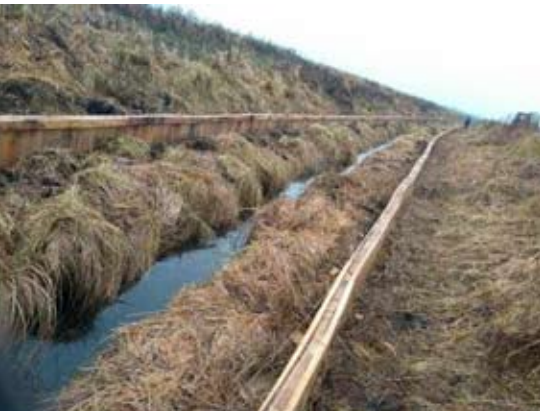
Ścianka prawie na ukończeniu.

W obrębie torfowiska zamontowano automatyczny rejestrator poziomu wody, by monitorować efekty działania. Jednak już w trakcie wykonywania ścianki i po jej zakończeniu było widać pierwsze pozytywne efekty, o czym świadczy gromadząca się po wewnętrznej stronie ścianki od strony kopuły, woda. Efekt tak wykonanej ścianki odpowiada efektowi, jaki

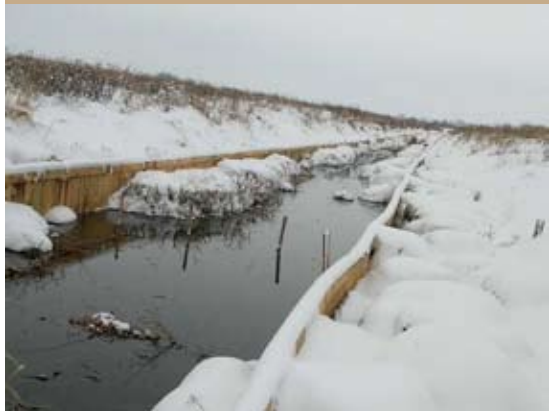
Finalny efekt ścianki przeciwfiltracyjnej przy podwyższonym stanie wody w rzece. Fot. W. Spychała

przyniosłaby budowa min. 20 szt. zastawek wybudowanych na rzece.
