POLE GOLFOWE – ZAGROŻENIE DLA EKOSYSTEMÓW WODNYCH

Golf course – a threat to water ecosystems

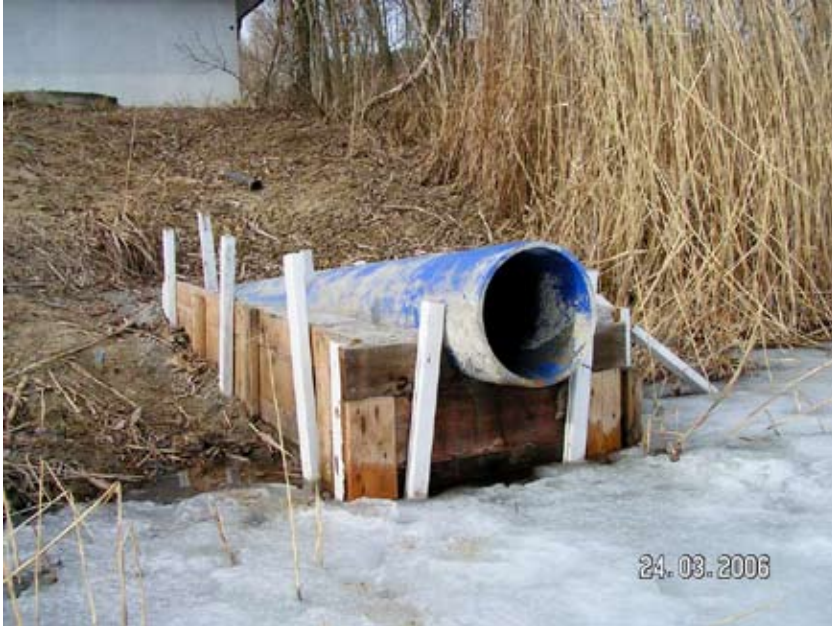
Po okresie zimowym (bardzo ubogim w opady) poziom wody w jeziorze podniósł się zaledwie o 10 cm i wlot rury czerpalnej nadal wystawał wysoko ponad poziomem jeziora. Do rzędnej przewidzianej w pozwoleniu wodnoprawnym brakowało jeszcze 39 cm (fot. 1).

Fot. 1. Stan wody w jeziorze po zimie 2005/2006 r.

Fot. 1. Water condition in the lake after winter 2005/2006.

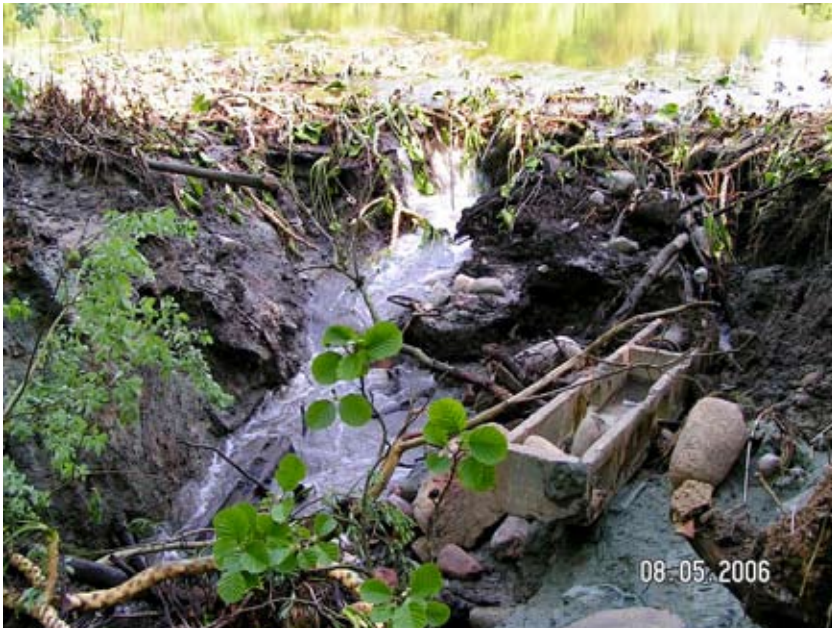
Z nadejściem wiosny nastąpiły ciepłe dni, poziom wody w jeziorze nadal się obniżał, na polu golfowym zaczęły podсыchać murawy, ale pomp nie można było uruchomić z powodu niedostatku wody w jeziorze. Taka sytuacja trwała do pierwszej dekady maja 2006 roku, to jest do czasu gdy w ciągu dwóch dni poziom wody w jeziorze gwałtownie podniósł się o 60 cm (ryc. 3-4). Ten zbawienny dla pola golfowego fakt, był skutkiem bezmyślnego zniszczenia przez nieznaną sprawców, kamienno-ziemnej grobli i spuszczenia wody z oddalonego o około 300 metrów, znacznie wyżej położonego niewielkiego jeziora Piasecznik Mały (fot. 2-3).

Fot. 2. Przerwana grobla przy jeziorze Piasecznik Mały (8 maja 2006 r.).

Fot. 2. Broken causeway on Lake Piasecznik Mały (8th May 2006).

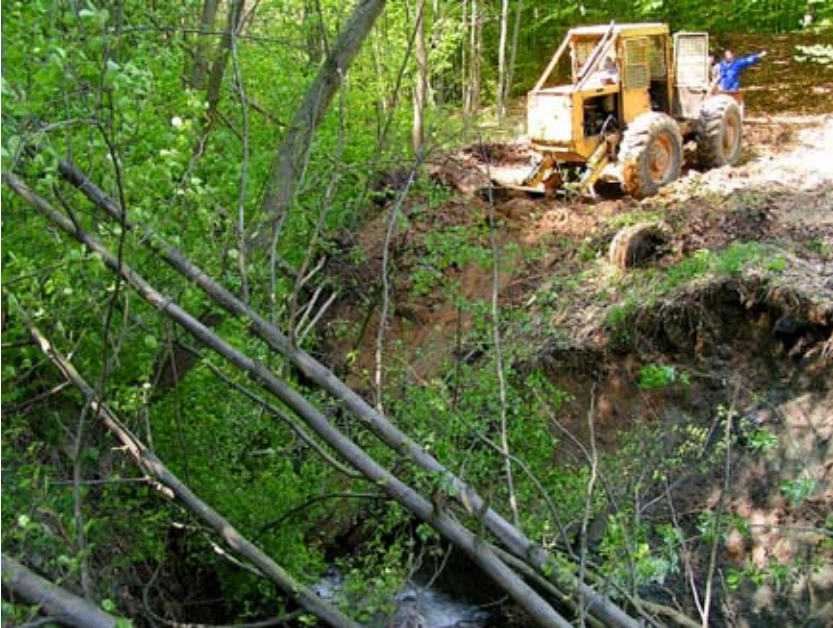
Fot. 3. Próba powstrzymania ucieczki wody z jeziora Piasecznik Mały (8 maja 2006 r.).
Fot. 3. Attempt to arrest water outflow from Lake Piasecznik Mały (8th May 2006).

pracowników SzPK i Nadleśnictwa Gryfino (zarządca jeziora Piasecznik Mały), polegającej na prowizorycznej odbudowie tamy, poziom wody w jeziorze Piasecznik Mały obniżył się o około 2 metry powodując dramatyczne straty przyrodnicze w ekosystemie jeziora.

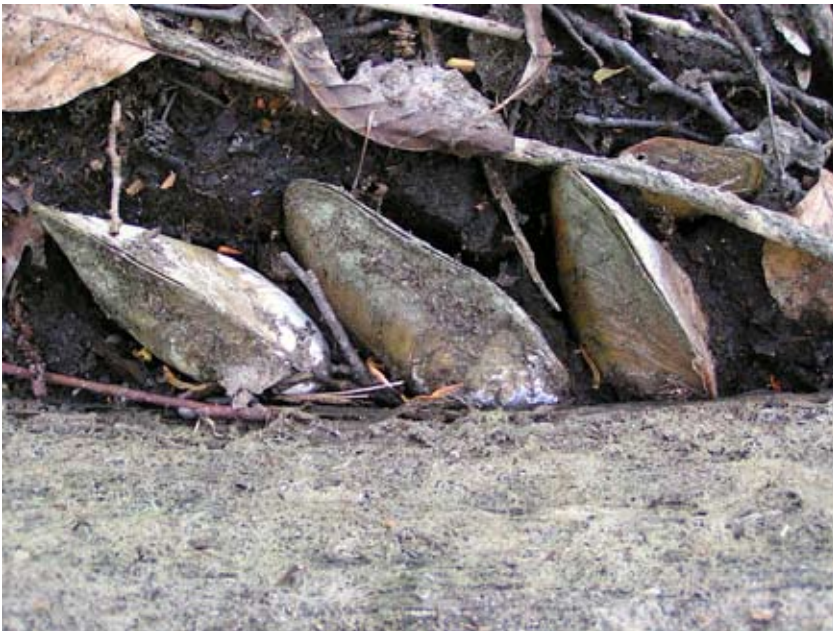
Fot. 4. Szczeżuje wielkie w odwodnionej strefie litoralu jez. Piasecznik Mały (9 maja 2006 r.).
Fot. 4. Swan mussels in the dewatered litoral zone of Lake Piasecznik Mały (9 maja 2006 r.).

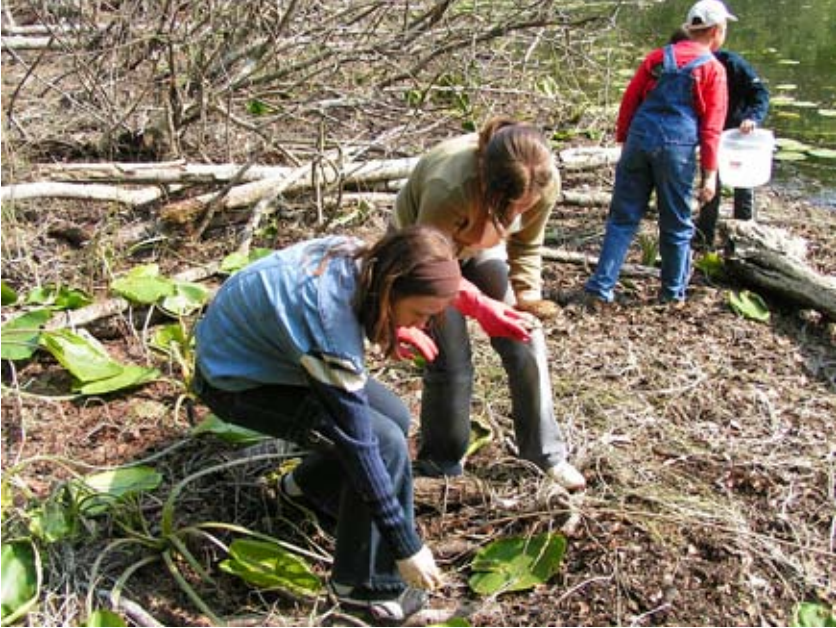
Fot. 5. Ratowanie małży przez uczniów SP 49 w Szczecinie (12 maja 2006 r.).

Fot. 5. Mussel rescue operation by pupils of Primary School 49 of Szczecin (12th May 2006).

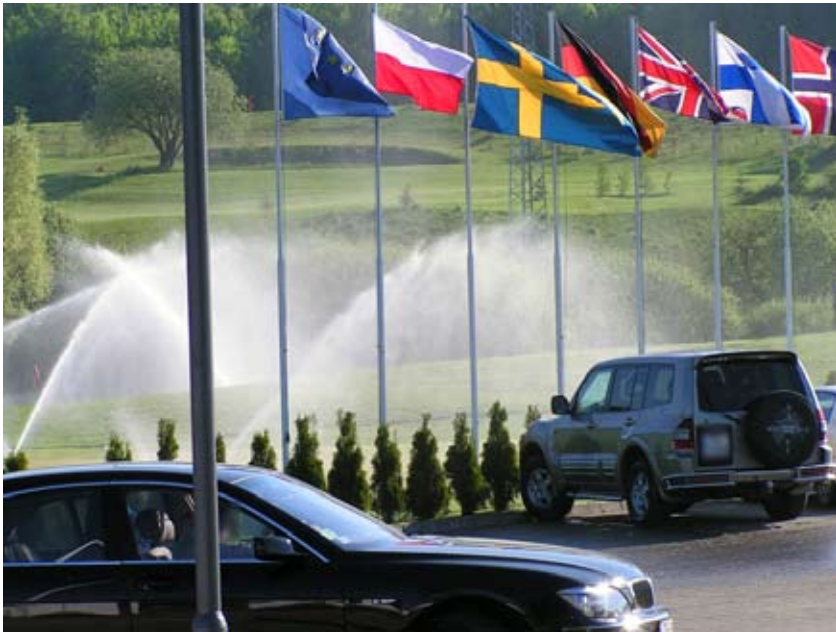
Tymczasem otwór wlotowy rury czerpalnej, już następnego dnia po zniszczeniu tamy, był do połowy zanurzony w wodzie i rozpoczęło się całodobowe intensywne nawadnianie pola golfowego, również w czasie upalnych południowych i wietrznych godzin (fot. 6).

Fot. 6. Nawadnianie pola golfowego.

Fot. 6. Irrigation of the golf course.
